2.0基站产品化测试 - 错误 #1043

pucch格式2 反馈CSI信息存在检测出的SINR异常

| pucch格式2检测的时候，检测到csi信息的信噪比经常出现负值，导致上报的cqi信息不准。影响频选调度 | | | |

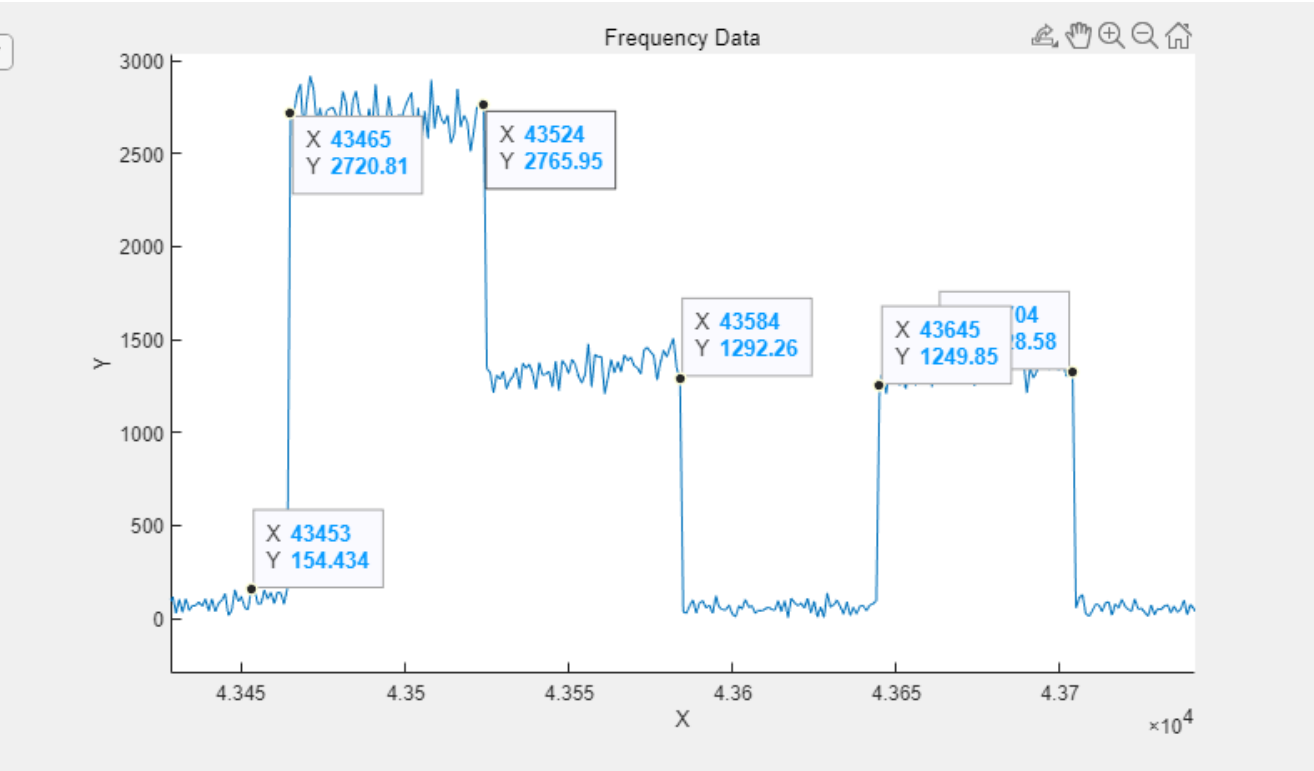
上面log中的17017,17018,17021, 的信噪比均为负值，crc=0；

频域图上看，有3个信号，

信号1样点：43465-43524，共60个样点，RB数= 60/12= 5,占用5个rb， RBstart = (43465-42588)/12 =

73,也就是说73-77是一个用户的pucch；对应log里面的17019

信号2样点：43525-43584，也是5个rb， RB起始位置 是78， 从78-82， 是另一个用户的 pucch；对应用户17020；

信号3样点：43645-43704， RB位置 88-92， 对应用户 17022；

另外的3个用户对应的频域位置上，没有看到信号。

比如 用户 17021， DU指示的频域位置在RB 83上， 占用2个RB， 对应的样点 83\*12+42588 = 43584的位置。频域图上看，没有任何信号；

1 DU配置给phy的RB数指示是2， 终端发送过来的是5。两端配置应该是存在不一致的情况，需要分析；

2 PHY在按照2个RB解析的时候， CRC 仍然可以解对，也需要分析；
