eMBB2.0 BBIT - 错误 #2458

15P_Pre1T5版本，大上行双天线配置，4UE同时灌包上行达不到峰速

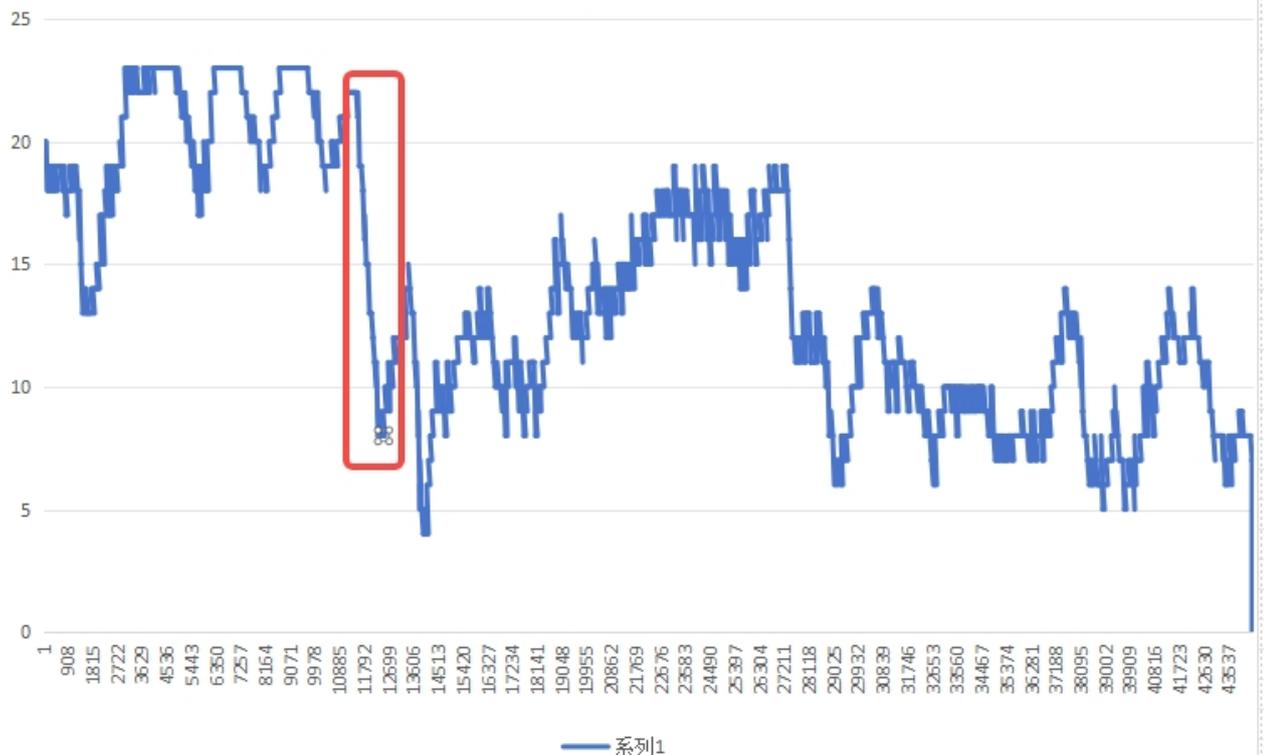
图表标题

分析MCS从23抖降到8左右的原因。发现天线SNR差的太大了，导致CRC异常，所以MCS一直往下调。
 建议单天线的场景，如果单天线OK的话，那就说明现在空口环境不适合调2流数据。强行调度的话就会出现错包。
