2.0基站产品化测试 - 错误 #2525

MRU 配置下RU 分别依次重复 拔下再插上 的动作，该操作遍历所有RU 后 ,第二次起站出现RU 配置频点异常的问题。

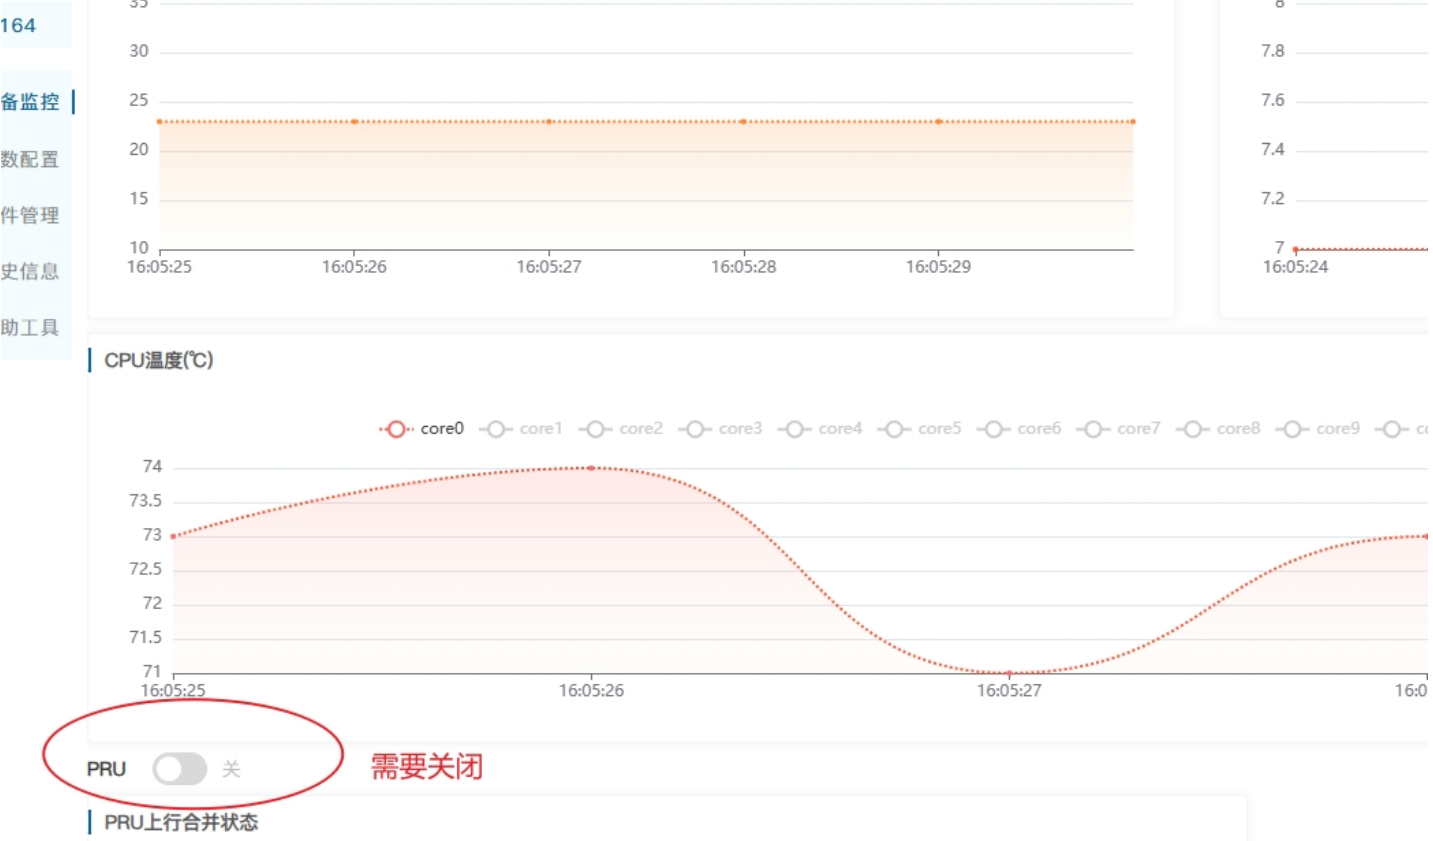
- 文件 333.jpg 已添加

| 基站版本：15P T4版本<br>MRU 配置下RU 分别依次重复 拔下再插上 的动作，该操作遍历所有RU 后 ,第二次起站出现RU 配置频点异常的问题。<br>基站在启动过程中打印信息如下：fre_config end 0-35538600，说明RU没有读到频点信息； | | | |

修改问题单2663后，此问题单未出现。但需要注意，网管界面中ru开关按钮需关闭。
