FirstCall - 错误 #2719

两个终端板卡一发一收测试，每次reboot后接收板卡接收数据功率不同，出现+-15000/+-8000/+-2300

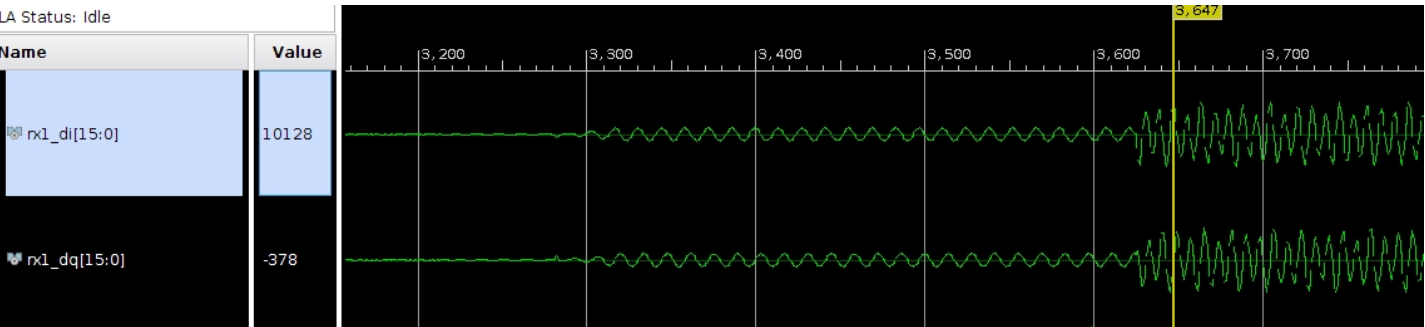
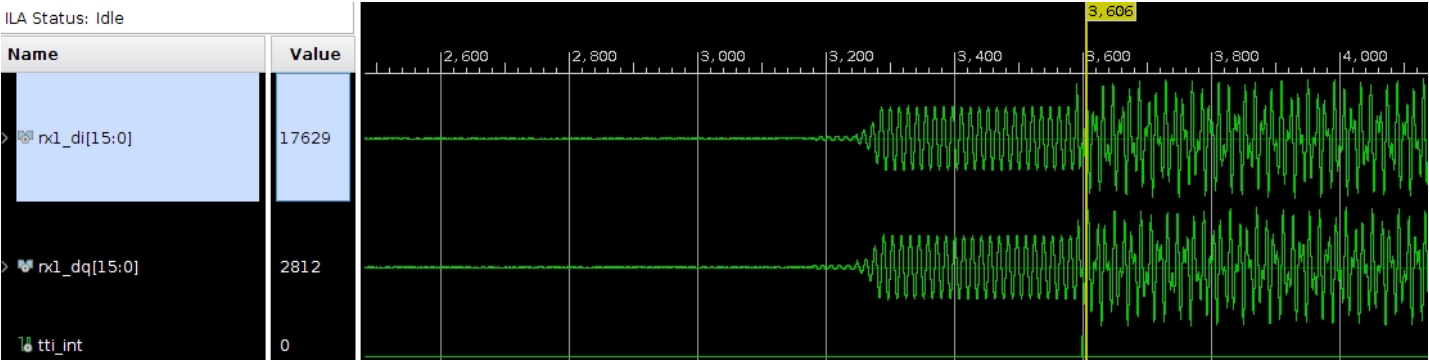
和明新确认，当前使用程序中未配置DSA。

- 1、跑起程序，使用基站看终端板卡发射功率 ---每次上电后，基站看到的接收功率有变化，有时300 有时9000，有时10000
- 2、执行脚本 ./dsa.out 3000，基站看到的信号出现畸变，但功率范围基本稳定（有一次异常高），图形如下：

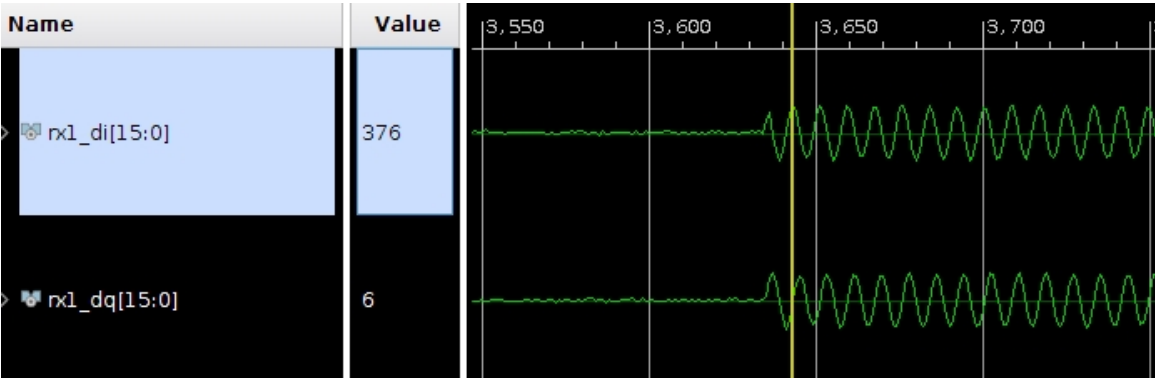
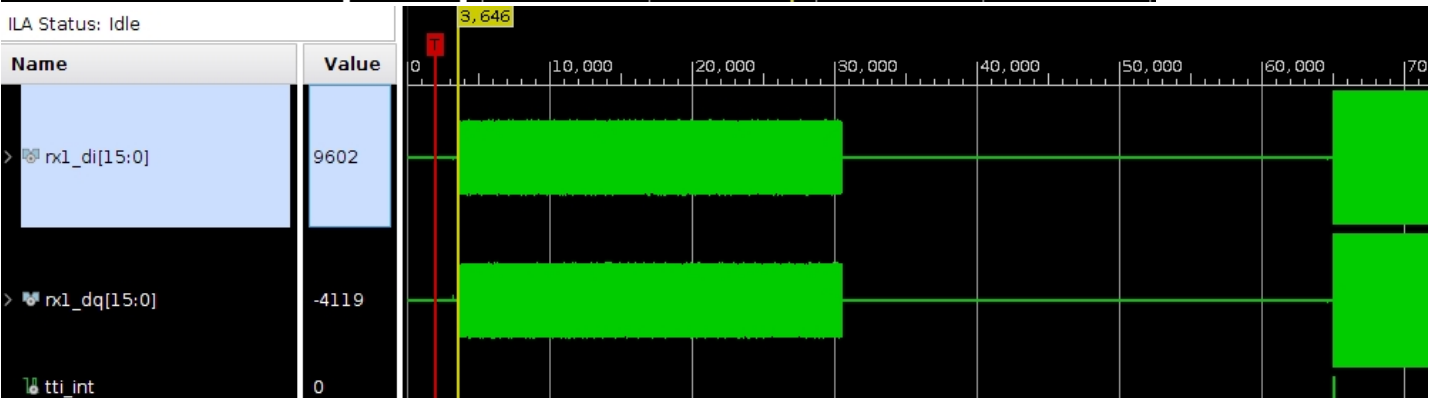
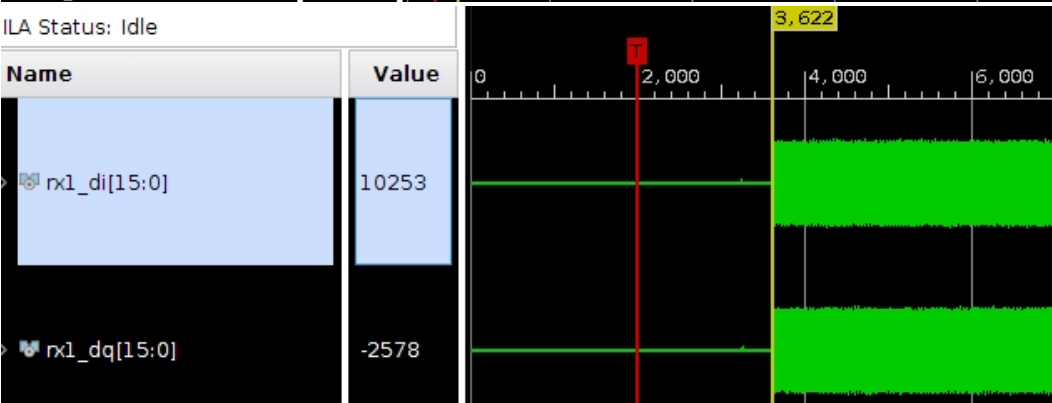
终端上电后几次（不执行 ./dsa.out 3000）测试如下：

上述测试说明，发射功率时高时低，与 ./dsa.out 默认值有关，另外执行 ./dsa.out 会有信号畸变。是程序不匹配或其他原因，在其他问题单定位，这个单关闭。
