2.0基站产品化测试 - 错误 #2984

17P\_Pre1T1

MRU环境，3层工作中其中1个RU下电再上电，网管点击重启按钮概率性出现频点回读为0问题(重启三层可正常)，如先点停止按钮等10秒再点启动按钮则没有问题

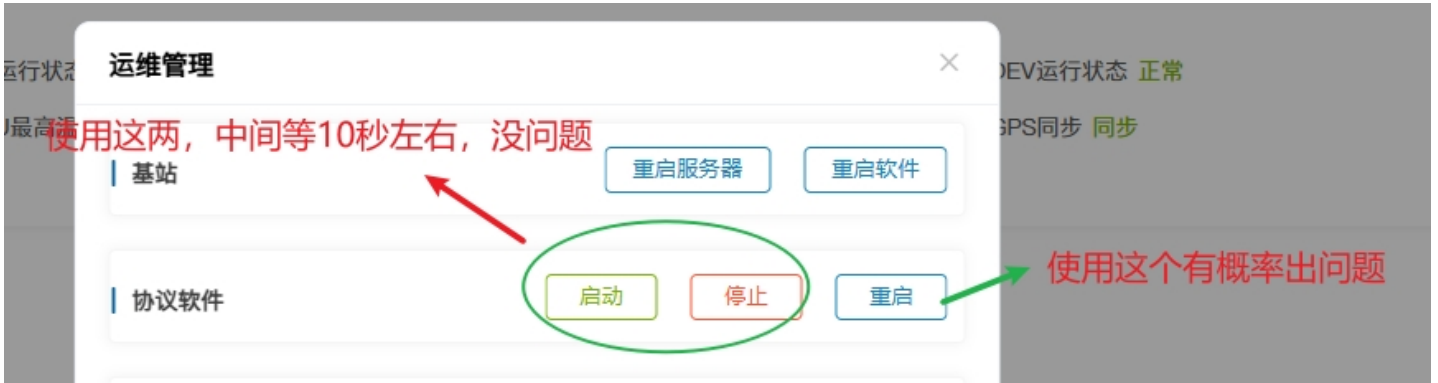
- #1 - 2025-03-19 18:25 - 杨晋
- 文件555.jpg 已添加
- 主题 从 17P\_Pre1T1：MRU环境其中1个RU下电，在3层工作中上电，使用网管重启协议软件按钮重启3层，会概率性出现频点配置失败的问题 变更为 17P\_Pre1T1  
MRU环境，3层工作中其中1个RU下电再上电，网管点击重启按钮概率性出现频点回读为0问题，如先点停止按钮等10秒再点启动按钮则没有问题
- 状态 从 新建 变更为 进行中

- #2 - 2025-03-19 18:26 - 杨晋
- 主题 从 17P\_Pre1T1  
MRU环境，3层工作中其中1个RU下电再上电，网管点击重启按钮概率性出现频点回读为0问题，如先点停止按钮等10秒再点启动按钮则没有问题 变更为 17P\_Pre1T1  
MRU环境，3层工作中其中1个RU下电再上电，网管点击重启按钮概率性出现频点回读为0问题(重启三层可正常)，如先点停止按钮等10秒再点启动按钮则没有问题
- #3 - 2025-03-19 18:28 - 杨晋
- 如果出现回读频点0，此时会上报告警。再次启三层，能够恢复正常
- #4 - 2025-04-14 11:48 - 杨晋
- 状态 从 进行中 变更为 挂起

目前规避，在du cu启动脚本中加入10s等待，黄毅测试OK。
