## B5G\_UE - 错误 #3299

B5G20250430版本，无法发起prach，初步怀疑可能是sib消息解错导致

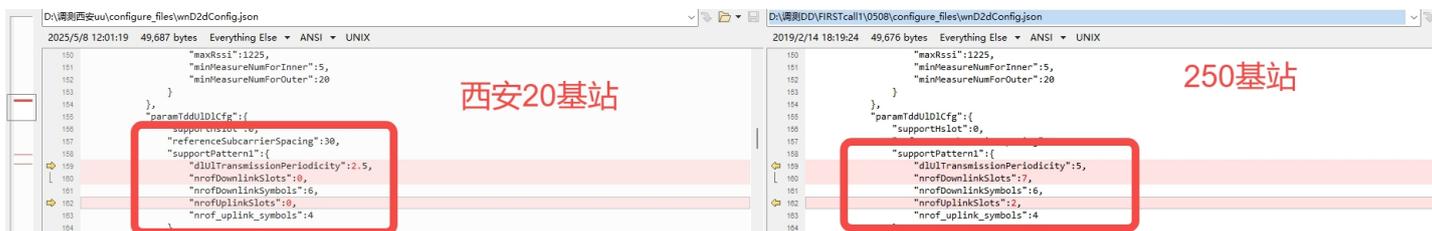
- 文件 slot配比.jpg 已添加

- 1.分析trace发现SIB1 PDCCH crc没有解对，不会触发后续prach流程；
- 2.SIB1没有解对原因是uu口cell 1的deOfdm处理没有按照7D2U处理，频域数据异常；
- 3.对比250终端环境后发现，协议栈json文件中初始slot配比是全s时隙，不是7D2U，deofdm没有适配全s时隙；

- 1.收SIB阶段，deofdm应该全收，不对slot的类型进行判断；
- 2.在建小区阶段,cell 1不读协议栈json文件，默认按7D2U配比进行数据接收处理，且使用读配置文件方式设置slot配比；待出版本后测试。
