3.0基站产品测试 - 错误 #3392

【3.0整机】Rel\_3.0.1\_Pre1T7,21环境，128UE接入过程，du core dump

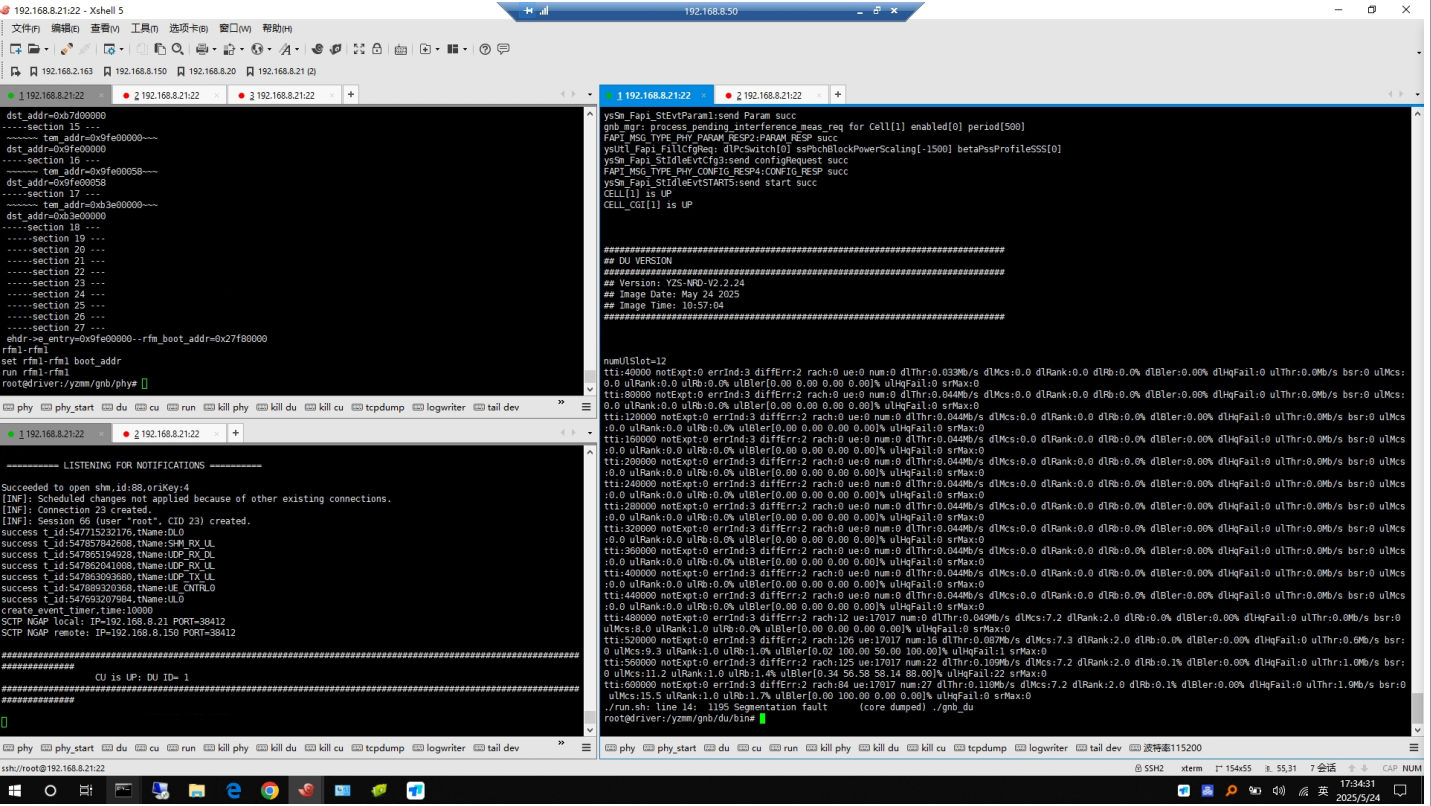
问题描述：【3.0整机】Rel\_3.0.1\_Pre1T7,21环境，128UE接入过程，du core dump

是多线程共同操作同一块内存导致。解决方法是把下行组包(本来就是rlc的流程)从worker1挪到worker2线程，立伟已修改，正在验证。

已落入T8版本
