UU口L1c触发的puc调度次数和PDC解析次数不一致，远大于PDC解析的PDS次数

2025-07-25 09:42 - 王金伏

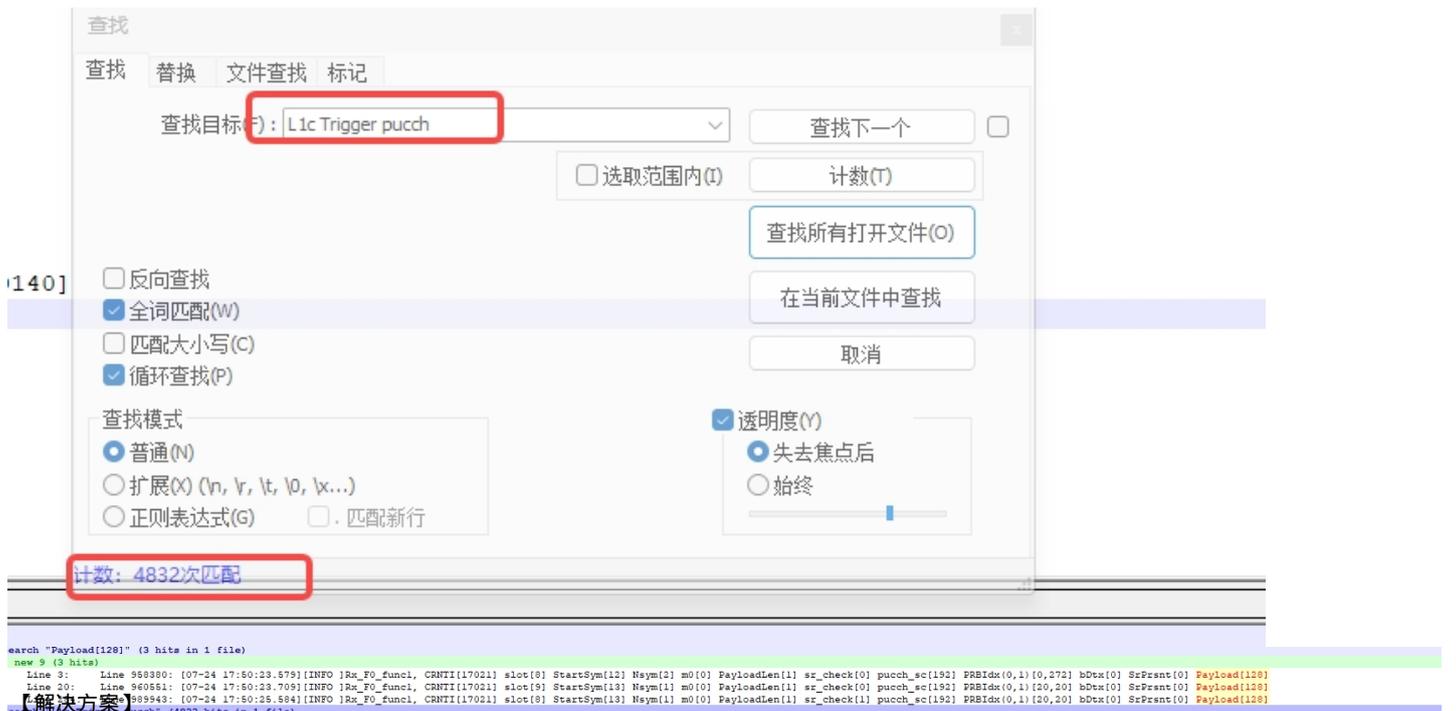
【问题原因】UU口L1c触发的puc调度次数，应该和PDC解析次数一致，但UU口的L1c触发的puc调度次数远大于PDC解析的PDS次数。在环境验证，PDC触发PDS有58次，PSC只触发新传PDS，对应的PUC触发次数应该是58次，但从核4查看L1c触发了4832次PUC，基站侧层1只解对了3次ACK。

查看收发2段的时隙，发现L1c触发终端的Puc的时机和基站解析PUC的时机，除了msg4 puc外，msg6的puc的时机，2边基本对不上。

l1c触发时机中有大量的slot10 (2414次), slot0 (2217次), slot1 (43), slot11 (29), 这些slot不应该触发puc。slot8 (1次), slot9 (2396次), slot19(2408)

对应的基站解析slot时隙是slot8 (84次), slot18(209次), slot9(1次), slot19(1次)。

可能会存在基站收的时隙上L1c没在对应slot触发puc，基站没收的时隙上L1c触发了puc。msg6后的puc收发时隙不一致。
