基站横联 - 错误 #3881

CPRI板卡，发送端信号与trigger信号之间存在6us左右时偏

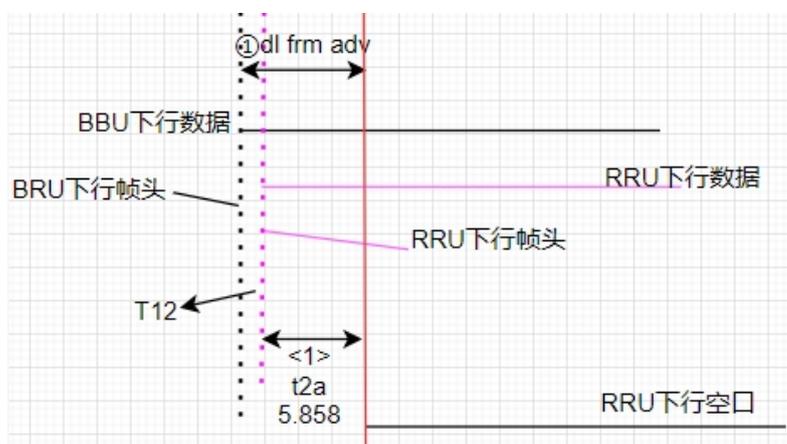
目前 配置为0

上研配置 : devmem 0x0A4F223C 32 0x161C (5.66us), 需要在PHY加载后, 协议栈启动之前配置。
使用cpri板卡---板卡测试, pdelay缩小到112了 (此时tci/data还是没解开)。
