3.0基站产品测试 - 错误 #3914

3.1.3_Pre1T2版本大上行子帧上行2天线异频xn切换后异常掉线

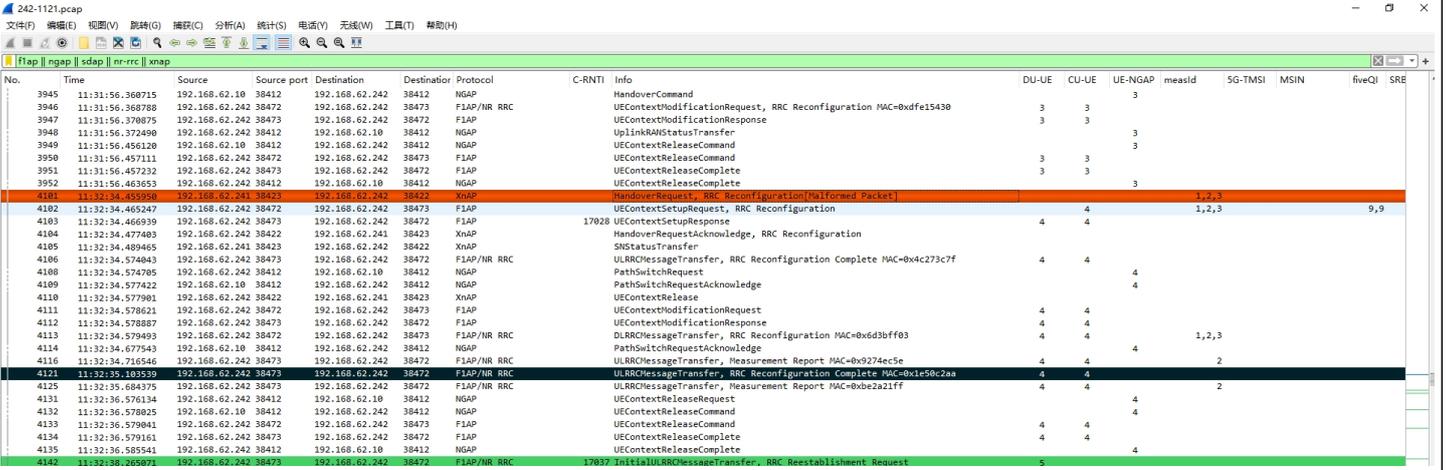
【问题描述】3.1.3_Pre1T2版本大上行子帧上行2天线异频xn切换后异常掉线，测试终端为四倍cpe；

原因: 从抓包来看, 上行双流与单流相比, 信令面数据乱序的概率要大很多, 单流时几乎不乱序, 双流时100%乱序, 由于乱序, 重排序定时器开启, 直到定时器超时时, 重配置完成这一帧都没有收到, 超时时, rx_deliver被更换为rx_reorder, 当t-reorder超时时重配置完成再上来时, count < rx_deliver.按照处理机制应该丢弃, 所以rrc层收不到重配置完成的信令, 2s的ue接入的定时器没有被停止, 导致2s的超时释放;
修改方法: 因pdcp层的超时处理是符合协议的, cu层只能规避, 将重排序定时器的超时周期拉长一些300ms->500ms, 在500ms内重配置完成能上来就可以从pdcp送到rrc层

基于3.1.3_Pre1T2版本, 替换振斌提供cu包, 大上行子帧上行2天线异频xn与ng切换多次未出现掉线, 问题解决;
