### 3.0基站产品测试 - 错误 #3935

#### 【3.0整机】Rel\_3.1.3\_Pre1T2,21环境600M整机，重装系统后，单ue下行mcs低

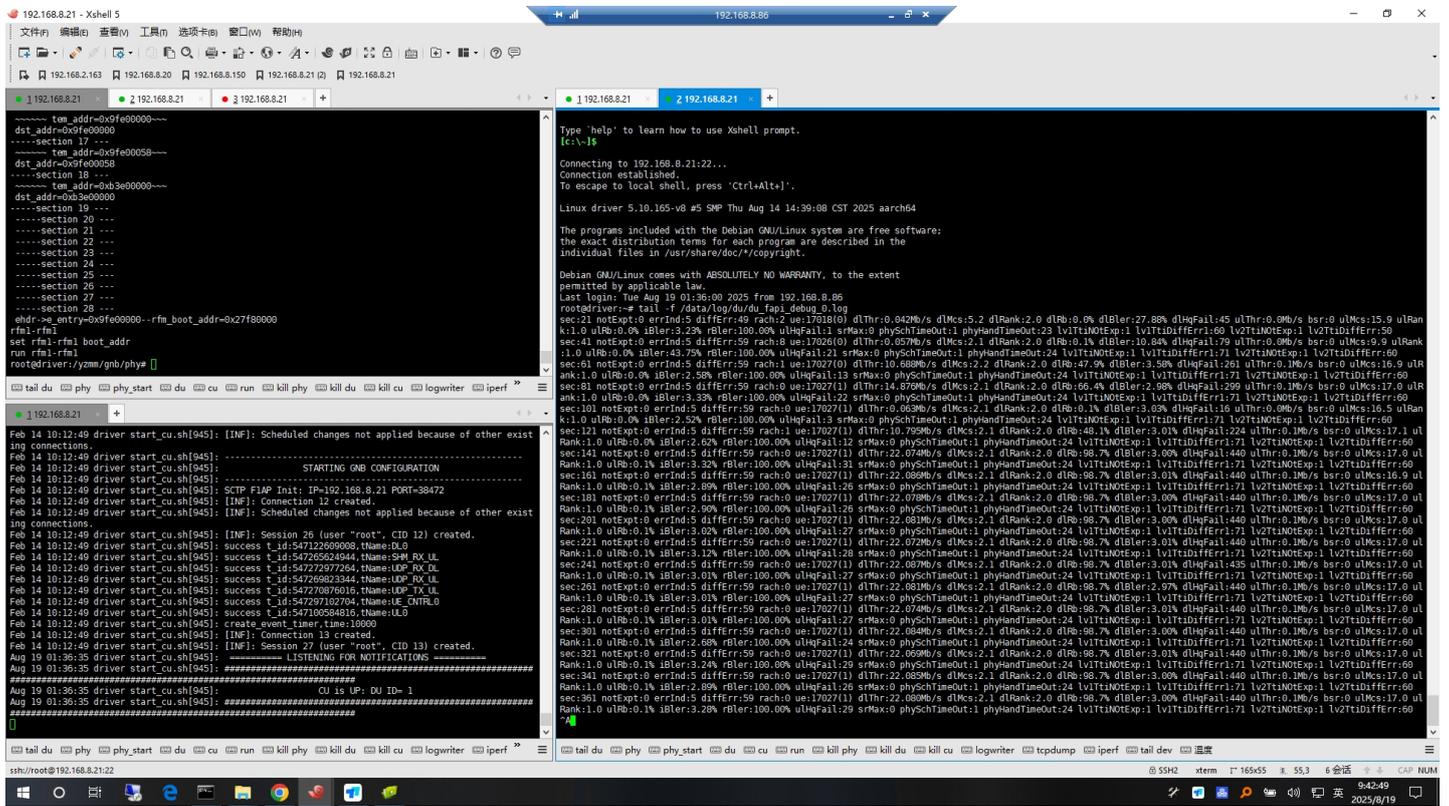
状态:	新建	开始日期:	2025-08-21
优先级:	高	计划完成日期:	
指派给:		% 完成:	0%
类别:		预期时间:	0.00 小时
目标版本:		耗时:	0.00 小时
问题归属:	DU, PHY, 系统	目标解决问题版本:	Rel_3.1.2
发现问题版本:	Rel_3.1.2		
<b>描述</b>			
简述：【3.0整机】Rel_3.1.3_Pre1T2,21环境，重装系统后，单ue下行mcs低			
测试版本：Rel_3.1.3_Pre1T2			
问题描述：【3.0整机】Rel_3.1.3_Pre1T2,21环境，重装系统后，单ue下行mcs低

目前尝试过拉齐西安整机238参数&21备份参数，调整上行功率，调整环境，硬件检测EVM7%，更换600Mcpe等，没有改善，提phy log&du log定位中
