3.0基站产品测试 - 错误 #4777

[3.0产品测试]3.1.4基站配置 0D14G0U 的特殊时隙配置，srs资源信道图显示有误

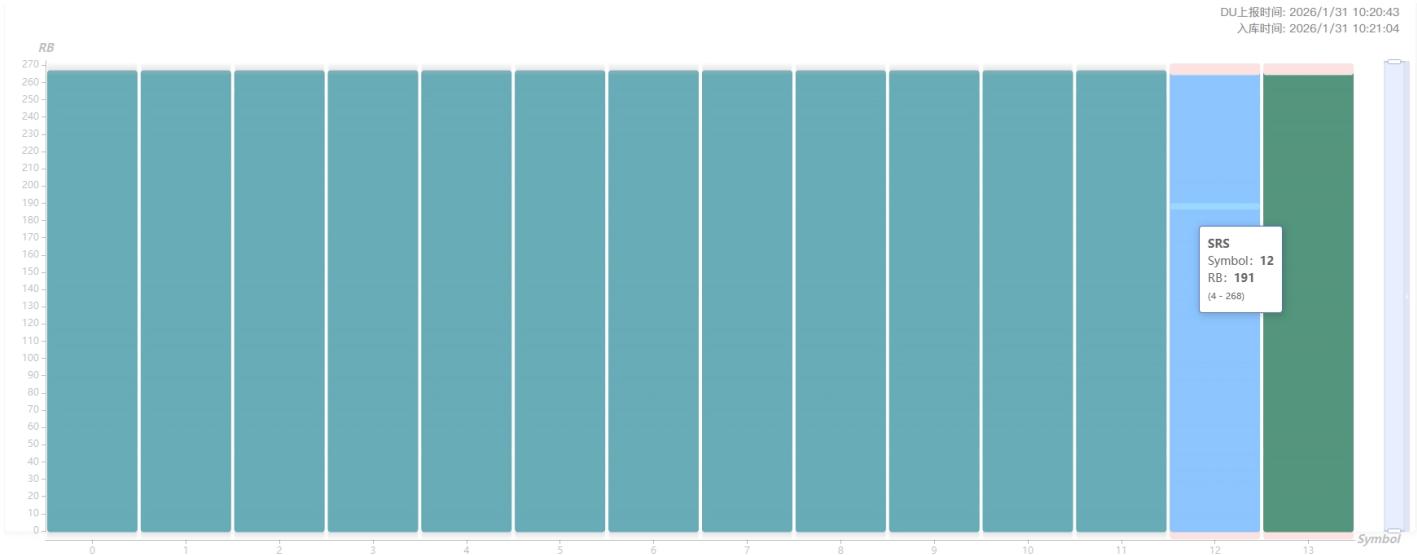
- 文件 20260131-102719.jpg 已添加

基站配置 0D14G0U 的特殊时隙配置时，srs应该为slot 9 的sym 12的位置，应当为蓝色且标注为srs，目前是灰色。需改正

与泽庆沟通灰色为数据未上报资源块信息导致，需要DU确认。

网管同事反馈网管不控制此信道显示，疑似DU上报异常，需DU同事确认信道上报的处理。可酌情考虑增加SRS显示

如果slot配置0 : 14 : 0 , srs资源从slot移到slot 9得sym13。DU上报不对，已修复。
