B5G_UE - 错误 #5301

终端增加清第二根天线后，会导致发msg3时基站crc报错

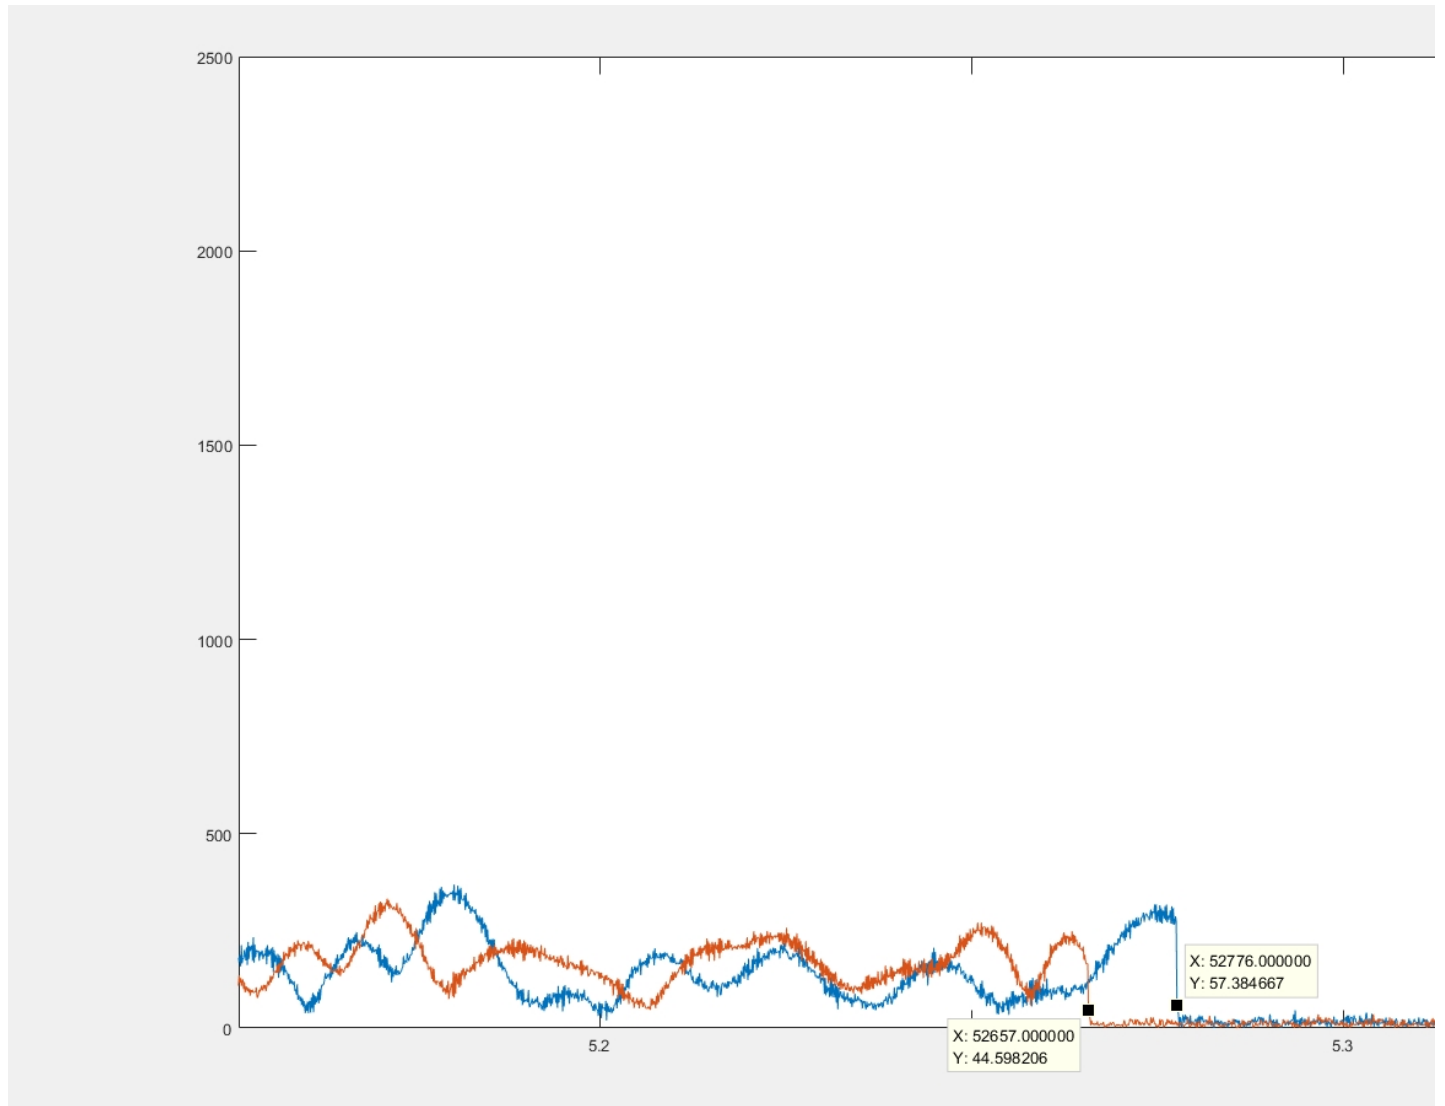
状态:	进行中	开始日期:	2026-05-22
优先级:	高	计划完成日期:	
指派给:	杨晋	% 完成:	0%
类别:		预期时间:	0.00 小时
目标版本:		耗时:	0.00 小时
描述			
目前分析，msg3发给基站存在119点滞后。			
子任务:			
错误 # 5321: 终端增加清第二根天线后，会导致发msg3时基站crc报错 -- 先做规避方案：msg3的下一个slo...			审视

继续跟踪问题#5269

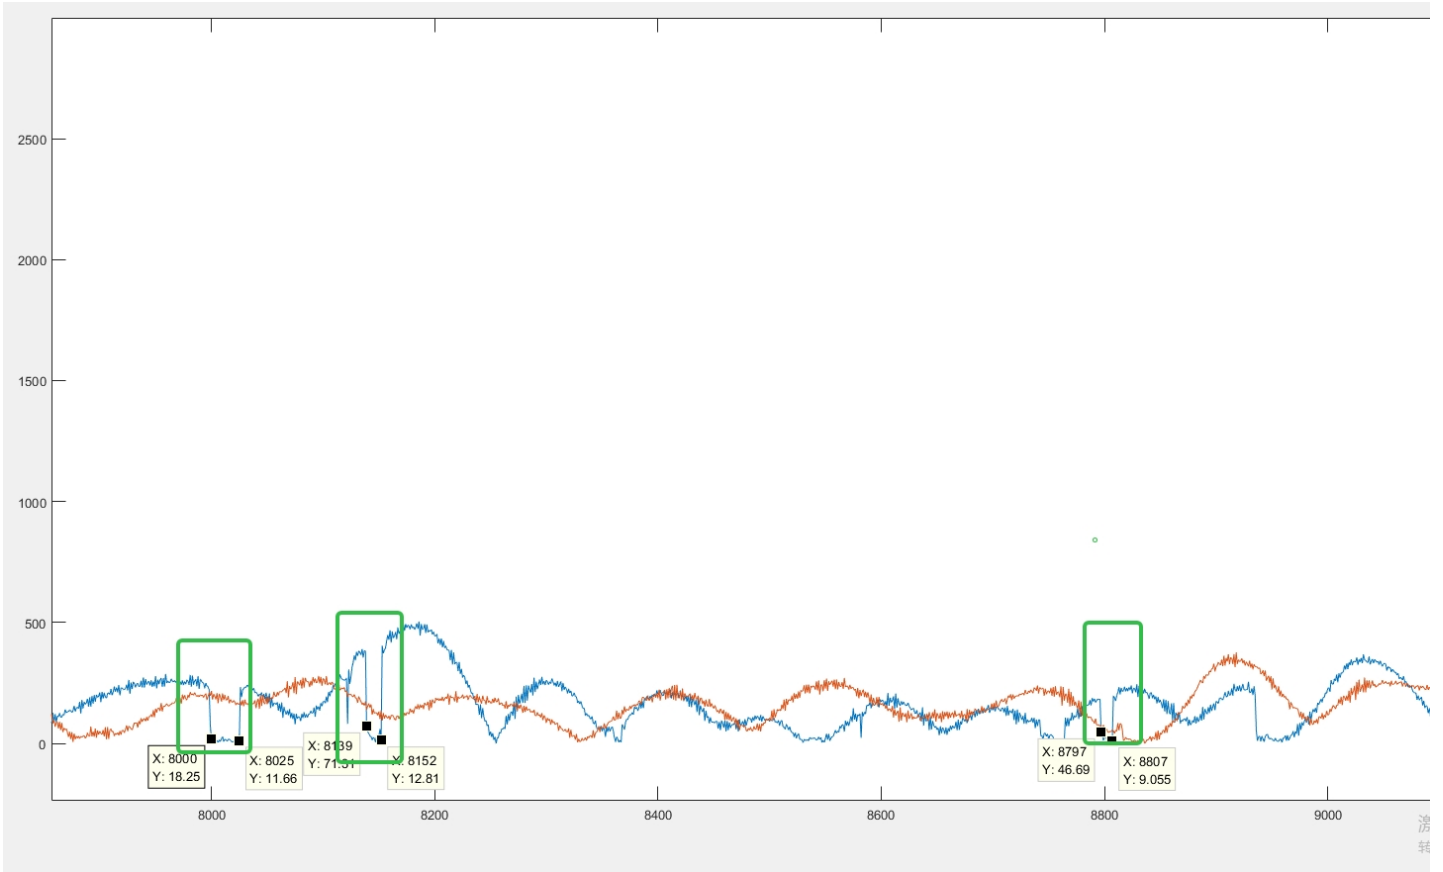
- 文件img_v3_0211s_9093092f-b186-498a-8ab7-d2008c0b27ag.jpg 已添加

现象为发送buffer数据存在断续，怀疑DMA搬数卡住
