B5G\_UE - 错误 #5520

在5公里测试中，终端经常出现收不到广播的情况；正常接入之后信号又很好；

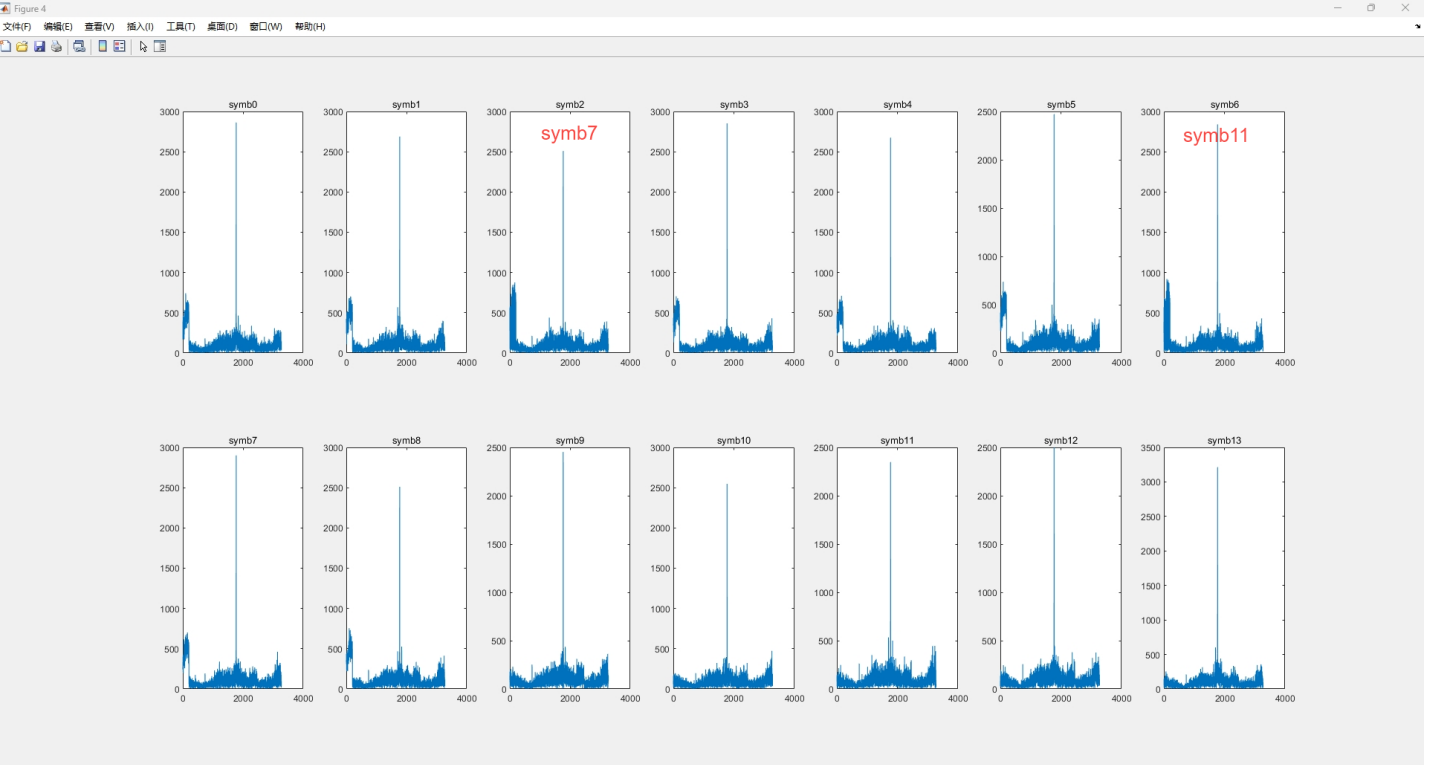
失败的情况，是没有收到SSB。

ssb无法检测问题，采数分析找到一个sib数据，发现前5个sybm因为偏移消失，dmrs理论位置2，7，11，按图中dmrs的间隔，图中的dmrs应该为sybm7与11的  
理论时隙头位置画图：

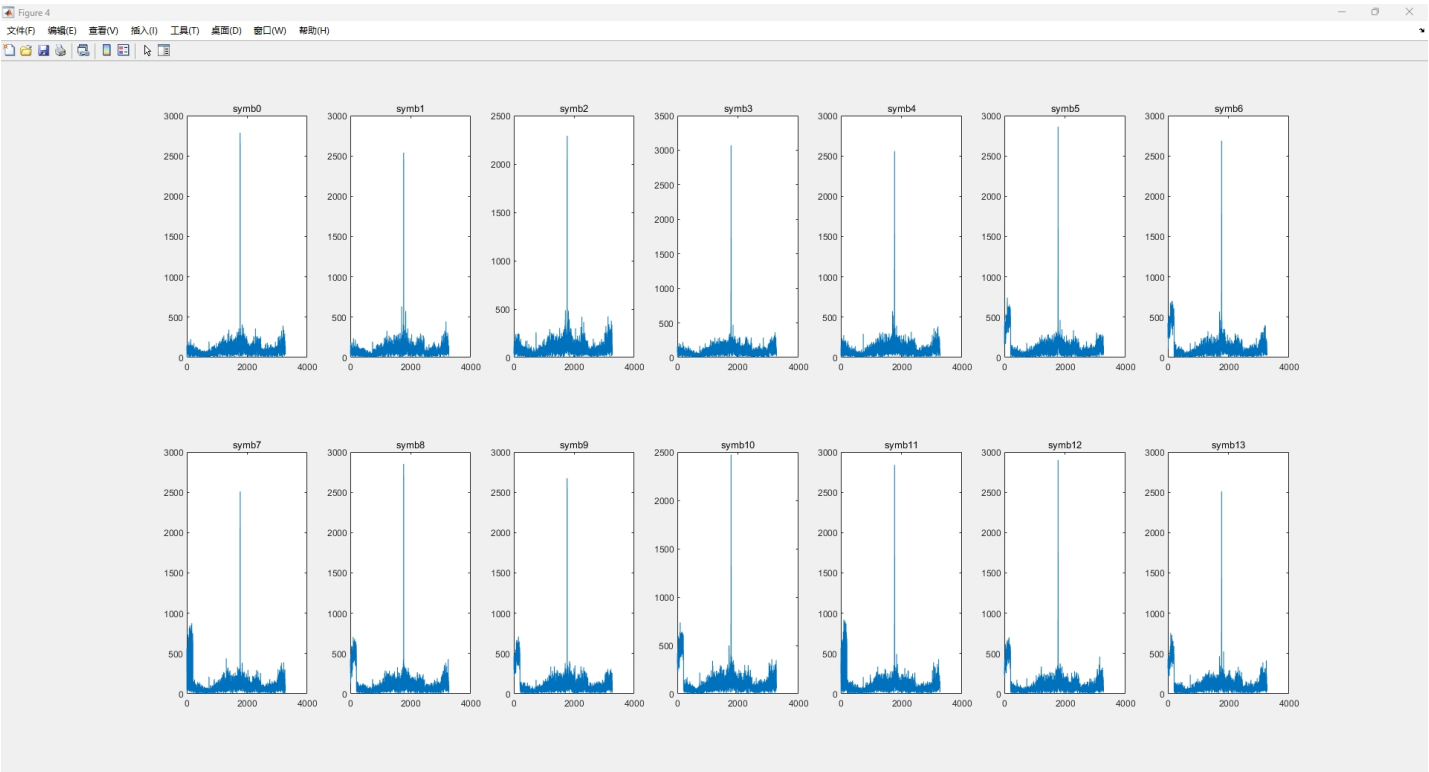
向前偏移5个sybm画图，前面也找不到数据：

与杨晋确认，目前外同步按8d1s1u配置，slot0前面是u不收数，如果产生偏移前5symb数据消失是正常情况；  
目前外场5km测试理论频移应该只有2000+样点，目前偏移20000+样点，需要定位偏移原因，是否当时有gps失锁、假锁或者抖动等问题  
向前偏移10个slot画图（理论mib位置），只有symb0有数据，应该是理论symb5数据，symb0-4数据消失，和上图结论一致，由于没有了pss和sss数据，小区ssb无法检测到
