3.0基站产品测试 - 错误 #5548

修改特殊子帧配比重启三层，运行几分钟内du挂死。

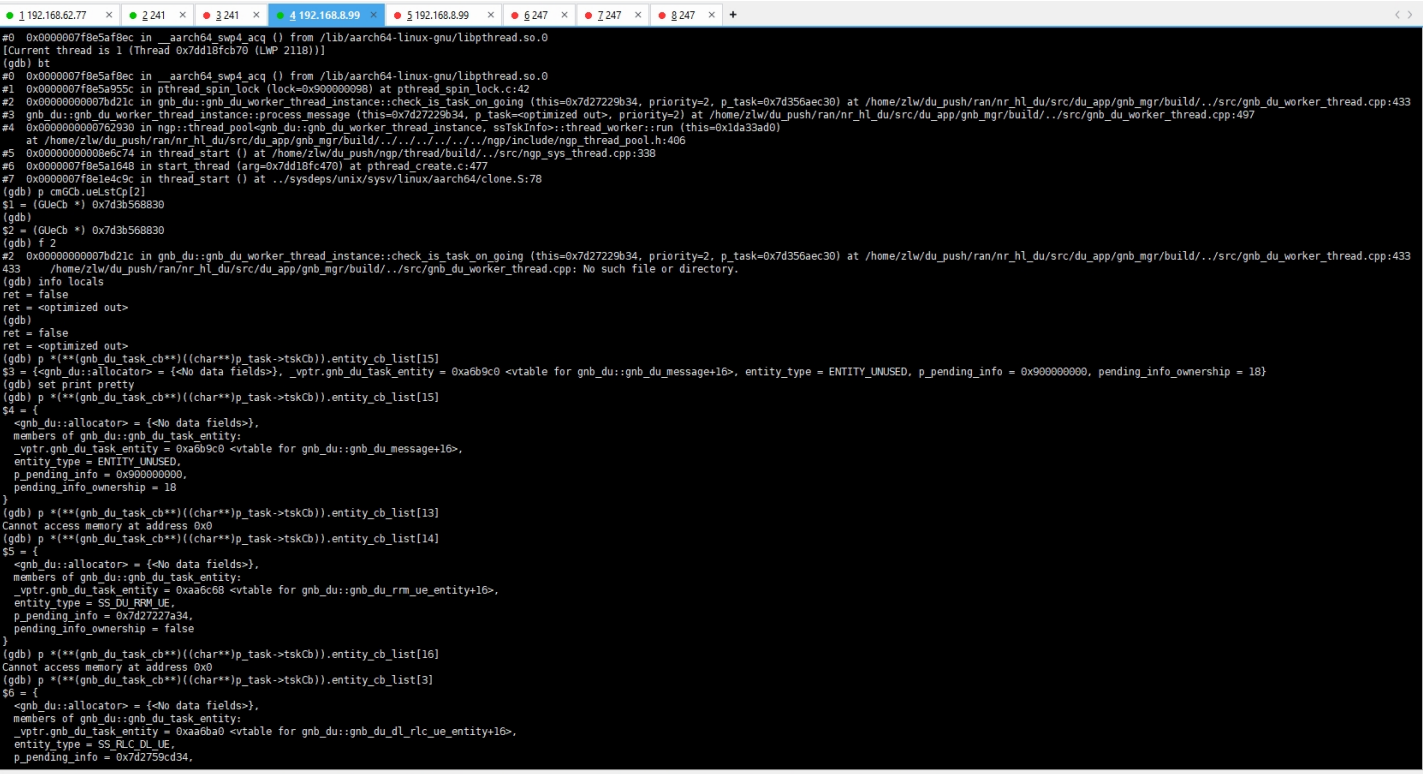
| 测试版本：3.2.1pre3T5（321E）<br>测试用例：单用户udpl峰值灌包<br>基站配置：7D2U 2T2R<br>测试配置：鼎桥2Wcpe<br>问题描述：修改小区特殊子帧配比（从392修改到644）并重启三层，小区启动正常，有终端搜网但未接入。运行大概3分钟后，基站dumpp挂死。 | | | |

- #1 - 2026-07-20 11:50 - 周 立伟
- 文件 20260720-110715.jpg 已添加
- 状态 从 新建 变更为 进行中
