600/5800转频终端 & 5.8G PRU - 错误 #617

y220接收底噪问题

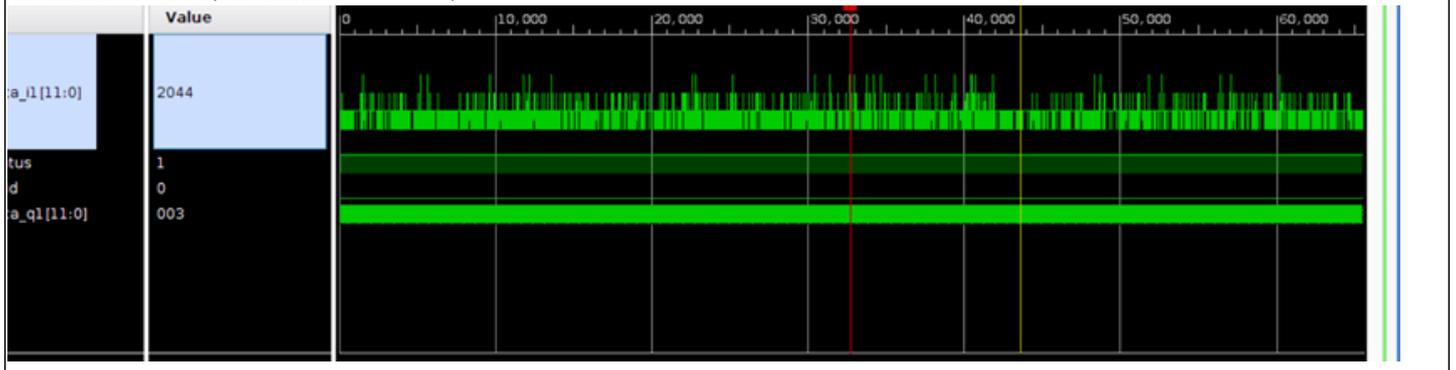
接收通道12bit位宽，出现最高2044的底噪；

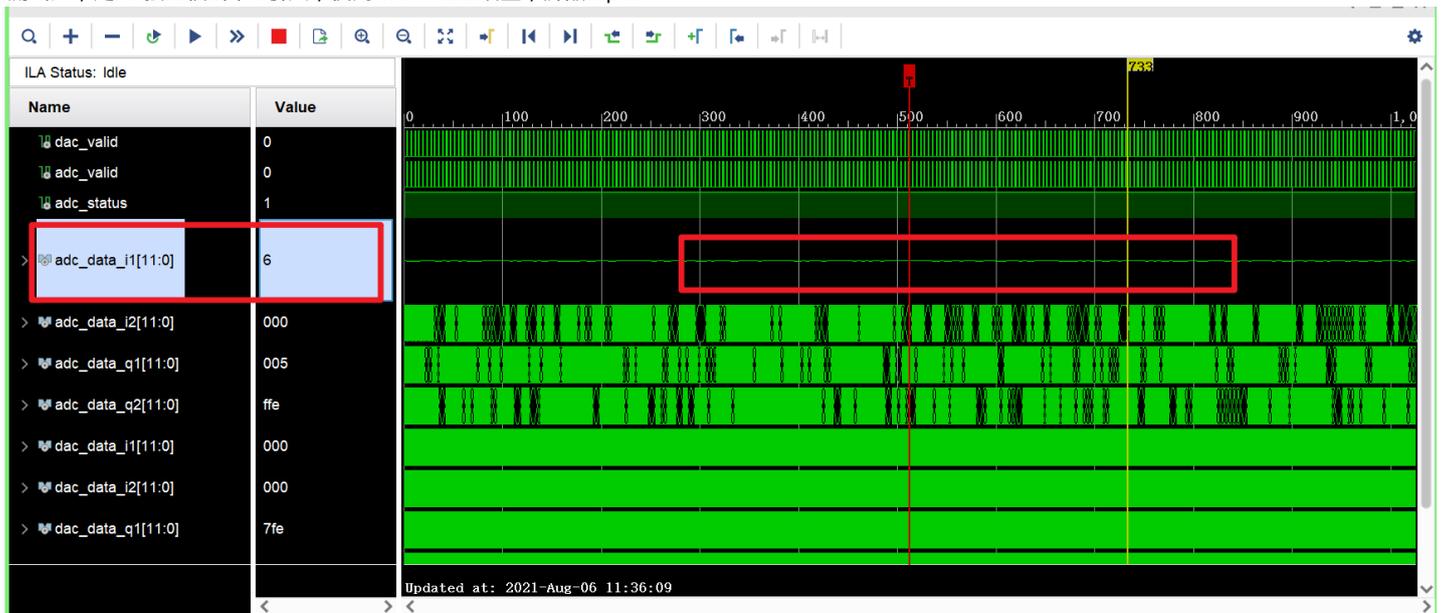
- 文件 Snipaste_2021-08-06_11-36-46底噪改善.png 已添加

测试知，是fdd独立模式下tx引入，使用enable/txnrx设置，屏蔽tx path
