5.8G pru基础测试

2021-11-18 21:06 - 匿名用户

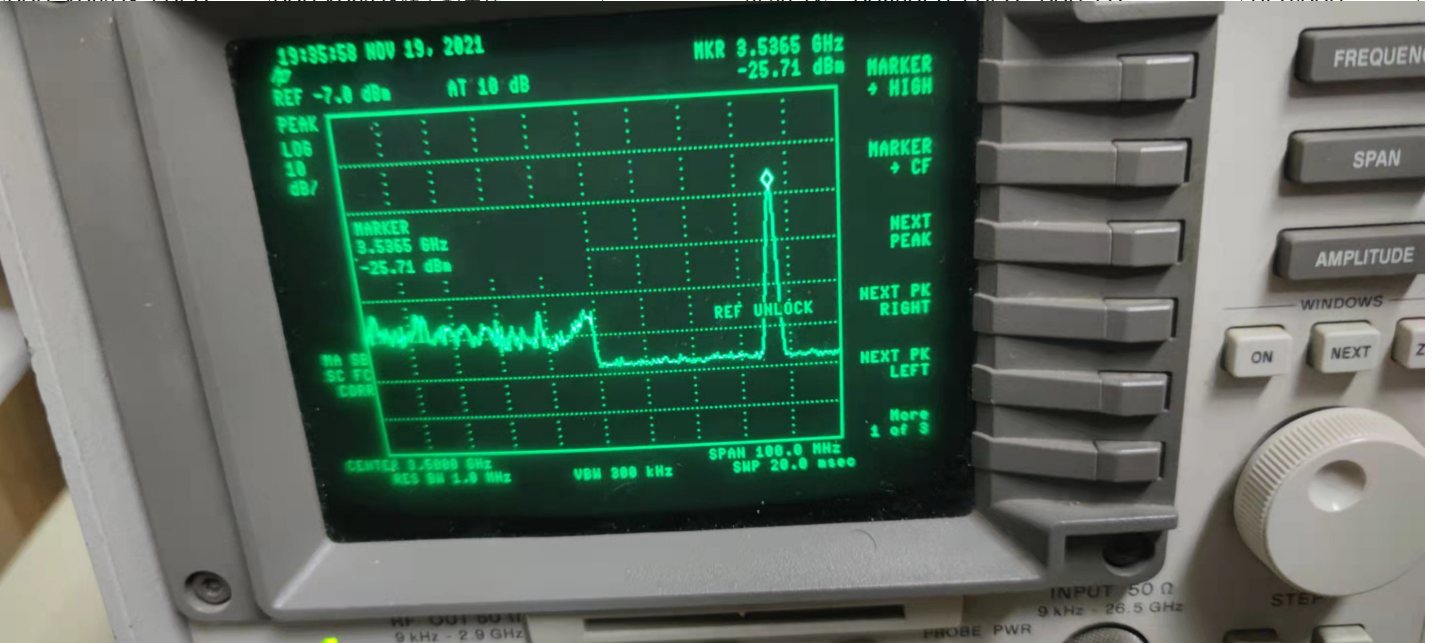
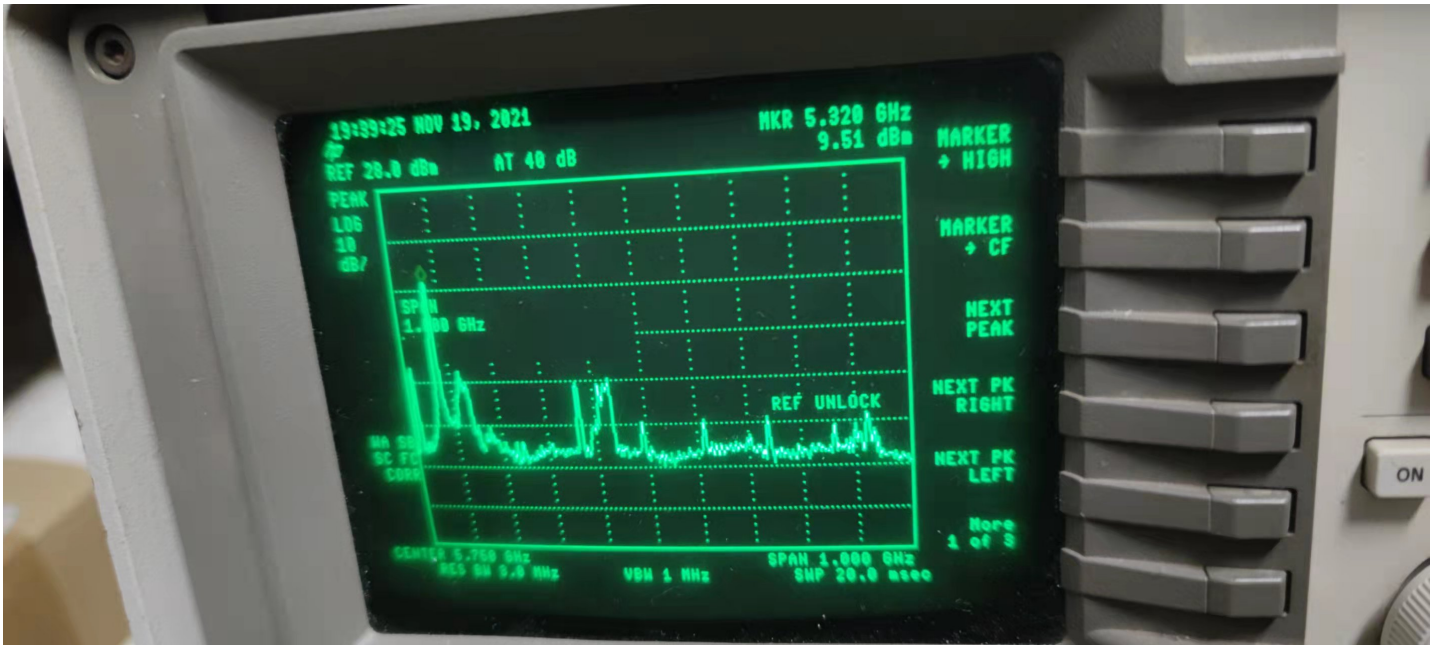
现象：  
各模块频点配置正常  
输入频点及波形正常  
输出频点及波形异常
