# 600/5800转频终端 & 5.8G PRU - 错误 #734

## 转频板 9435 高本振问题

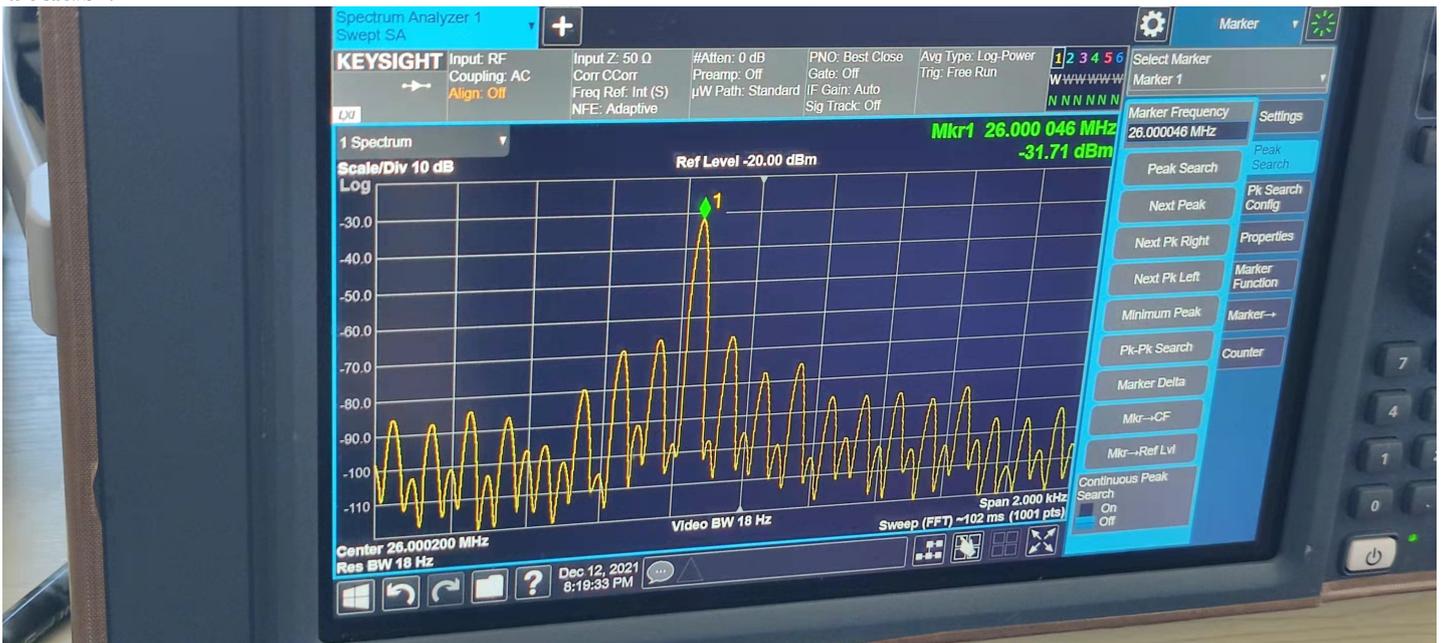
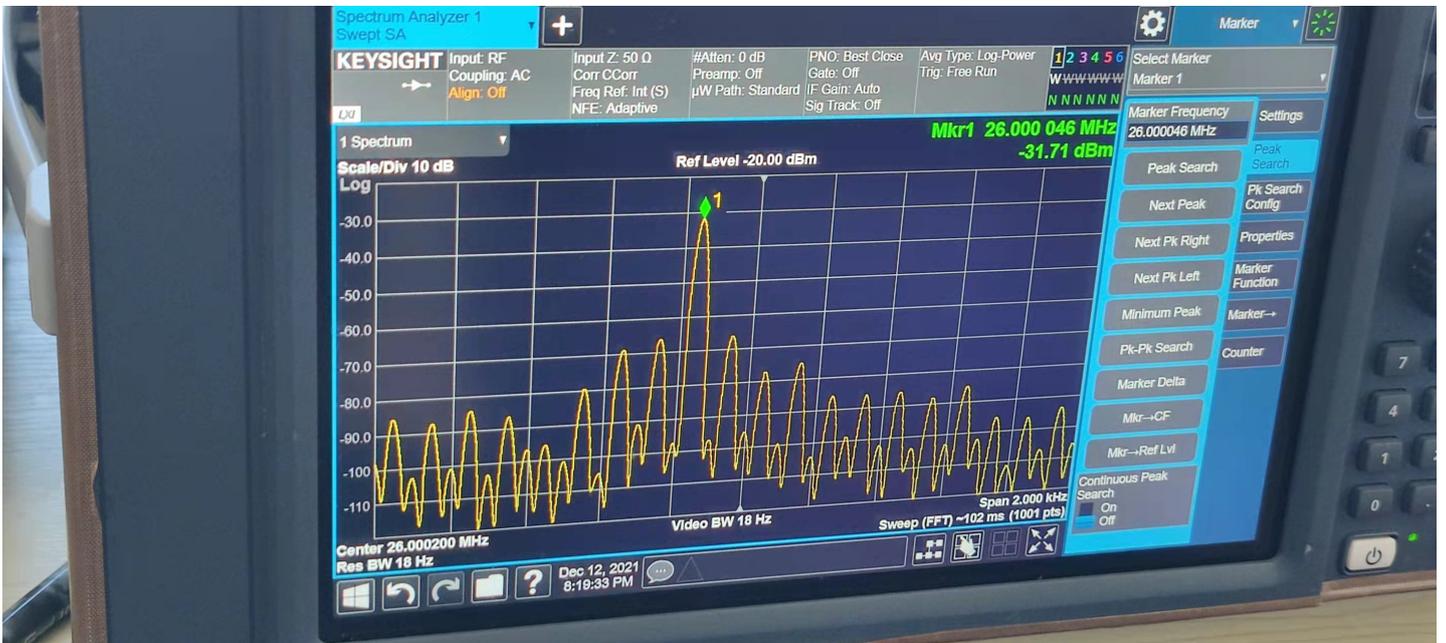
修复前测试

**描述**  
输入5.7753Ghz,调节晶振dac, 输出3.6597, 9361通道解ssb偏移10kHz, 怀疑高本振偏移  
测量 9435的引脚确认频率

说明: 是26M晶振偏移46Hz,引起5.8G 10k频偏, 替换user.c的程序 /\*9435 with 26M ref\*/stuw81300\_write\_spi\_data 修复
