600/5800转频终端 & 5.8G PRU - 错误 #750

转频PA烧毁/LNA烧毁

描述
Ina烧毁, 电流异常
pa烧毁, 上行无信号或信号极小

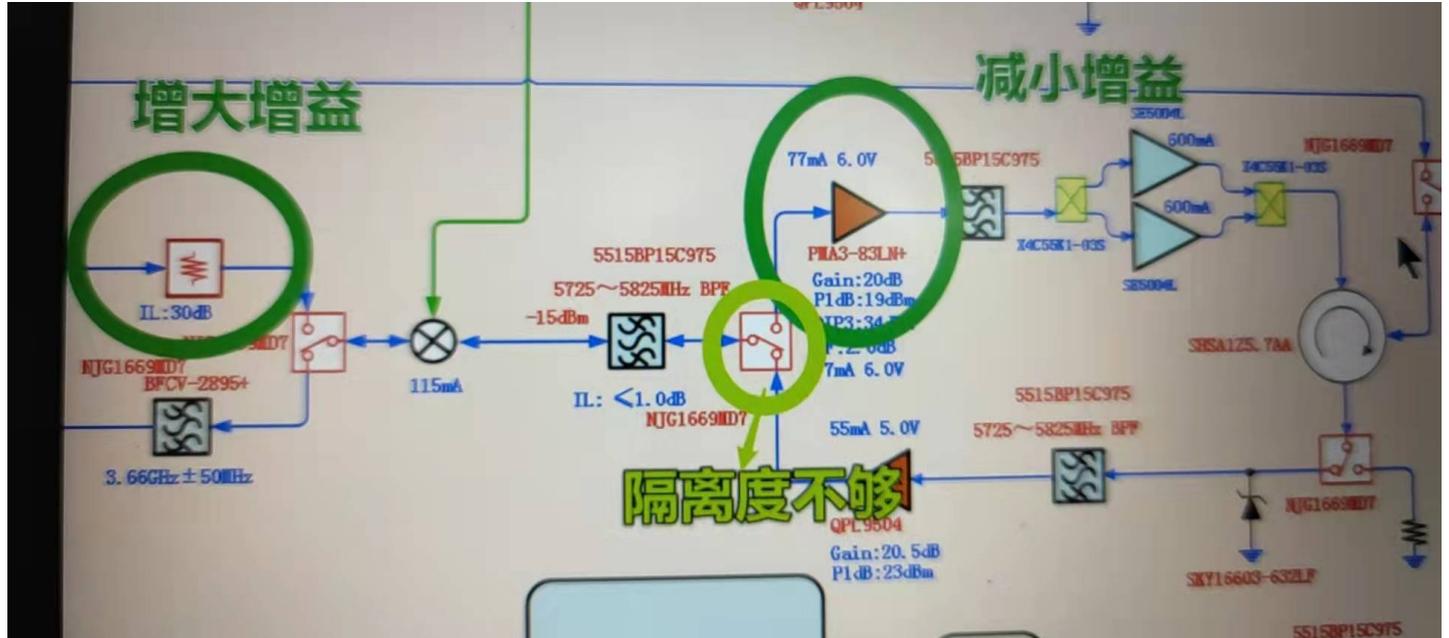
Ina烧毁是切换时LNA_EN跟TX_EN间隔过小, 烧毁Ina, 间隔1us以上可以避免问题。
pa烧毁是开关隔离度不足, 导致自激, 由海泰减小pa的增益20dB,增大下行前级增益20dB

pa判断: 两个pa附近蓝色电感是否对地短路

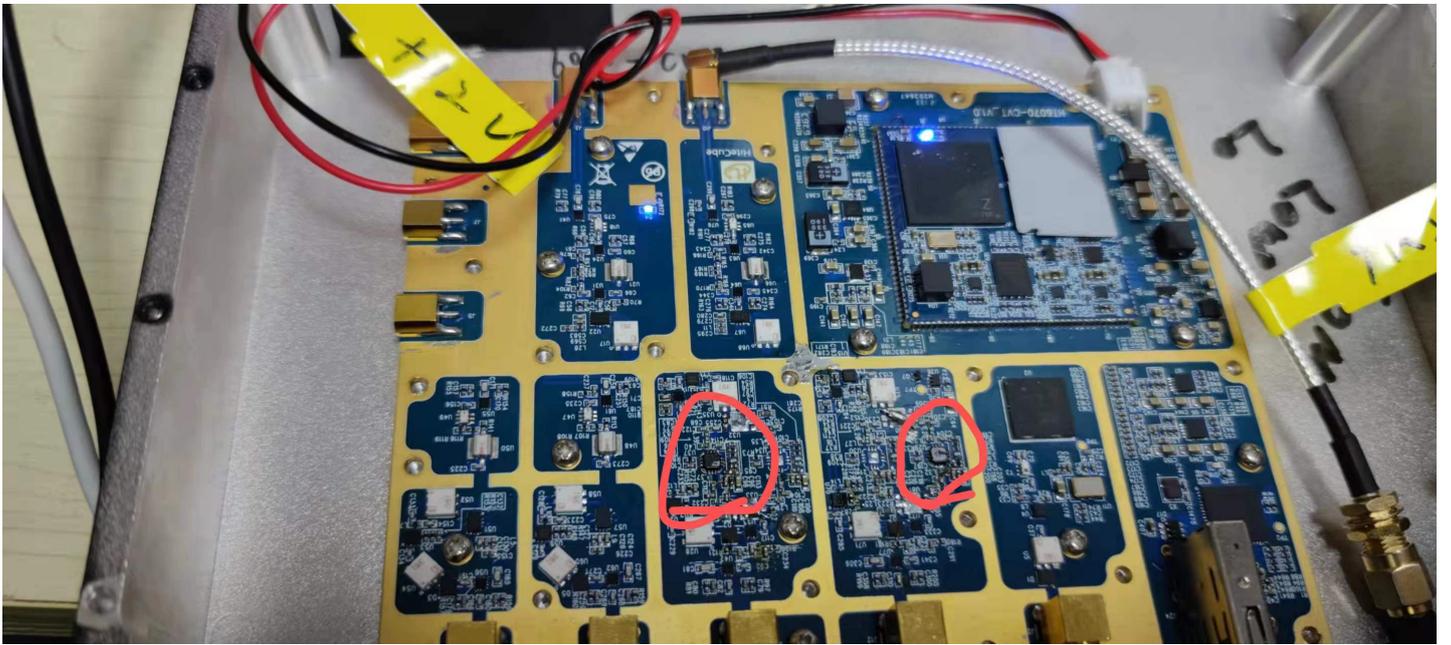
pa短路判断：c352是否对地短路，短端正常，长短短路说明异常

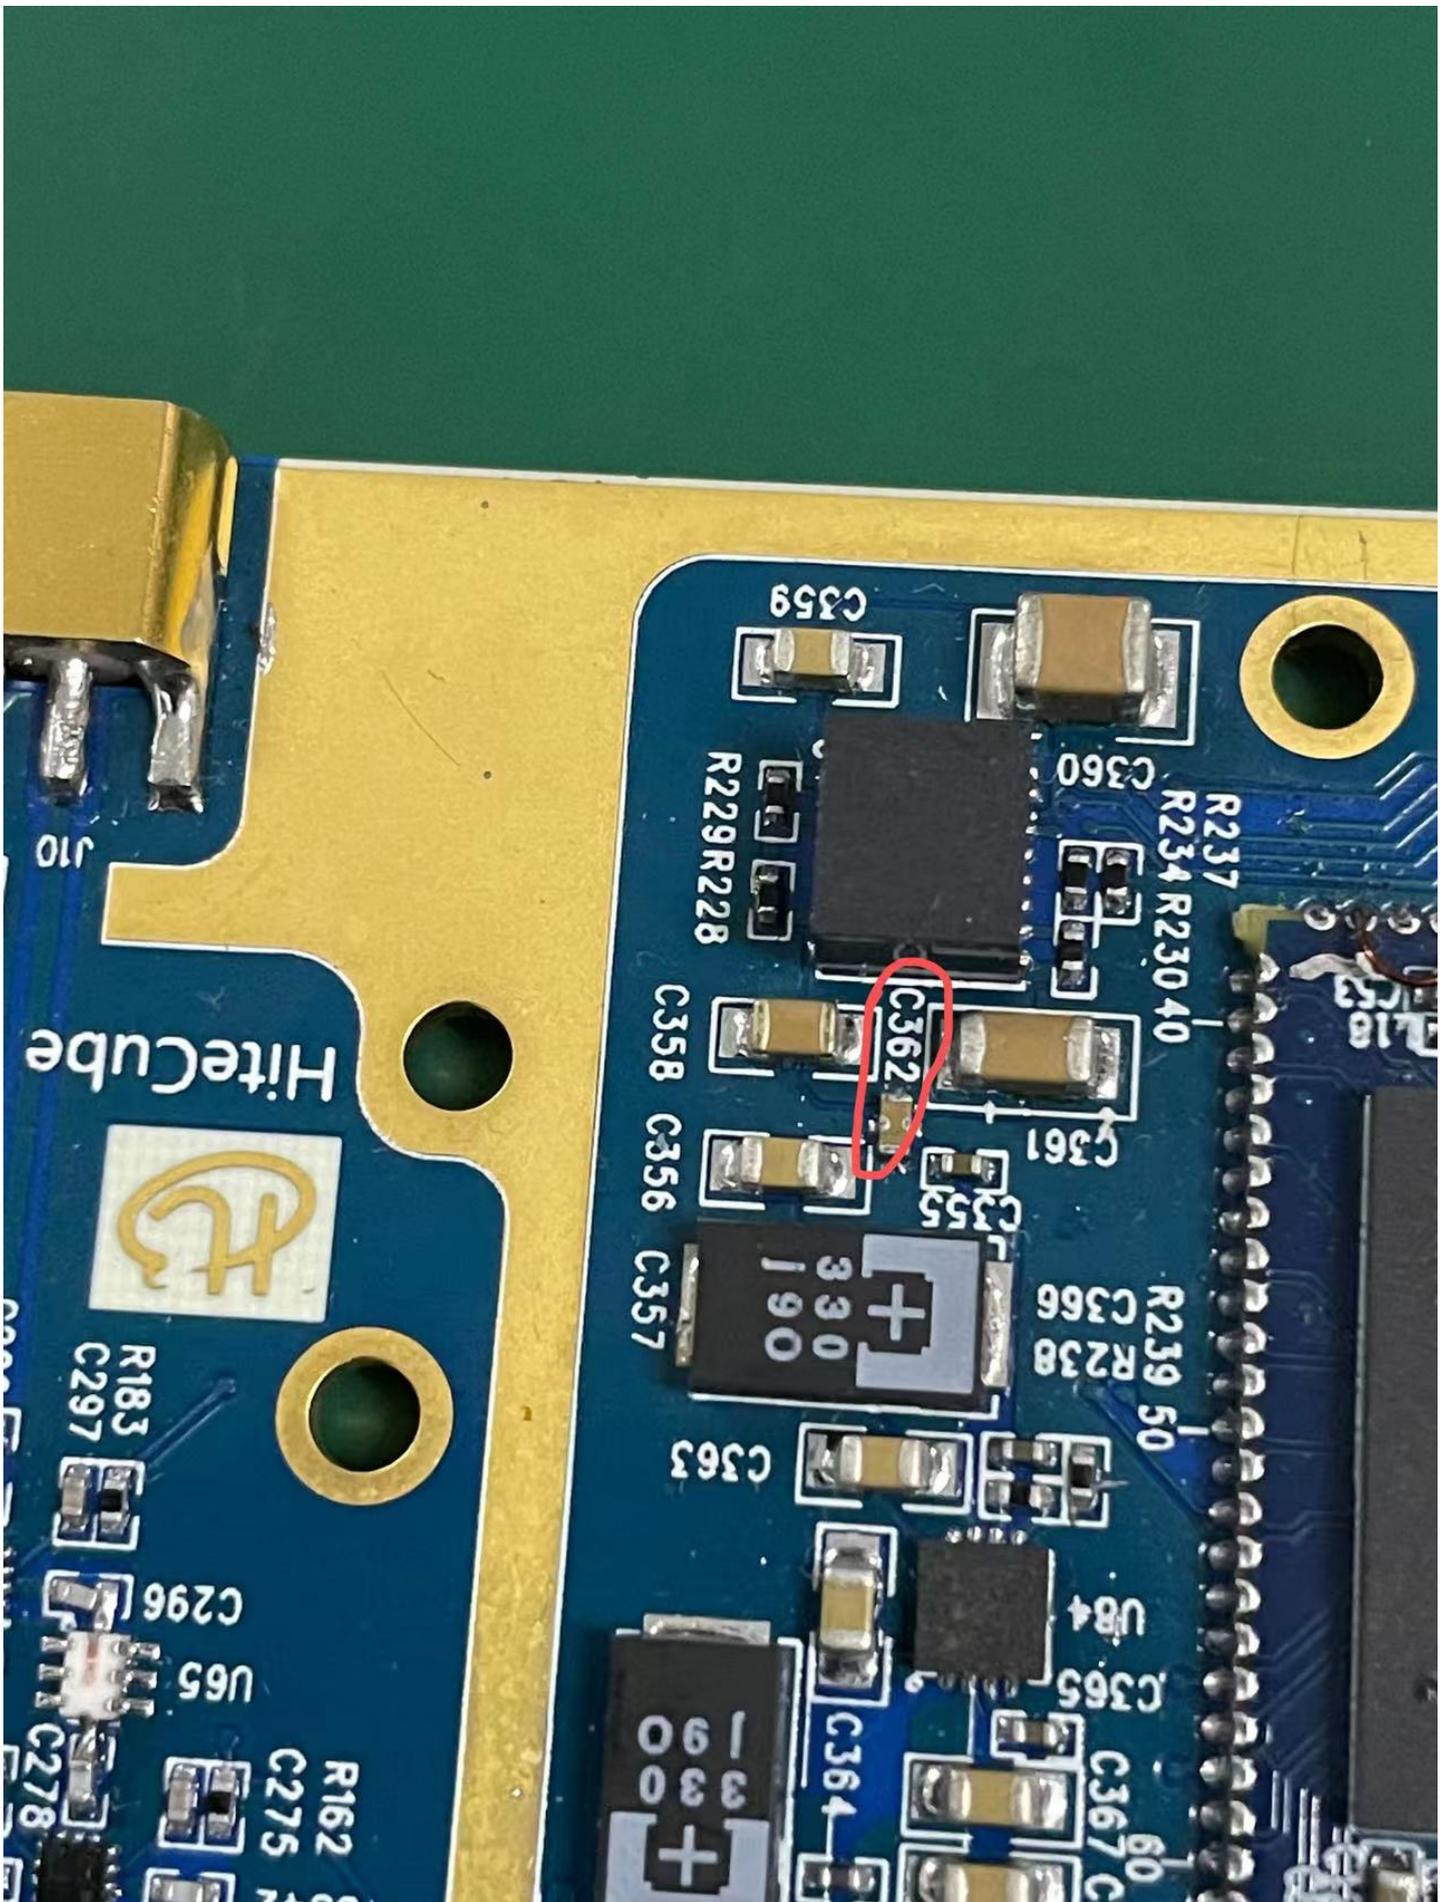
双路PA烧毁，原因未知，
测试tx_en等开关切换时间正常，ns级别
测试tx_en开关到射频信号变化时间正常，2us以内

注意直流电源适配器要操作双头插座端，不能直接插拔dc端防止短路。
