产品3.0平台 - 错误 #3020

CP侧GPIO初始化以及使用部分与EVM T4, EVM T2 mapping关系修改

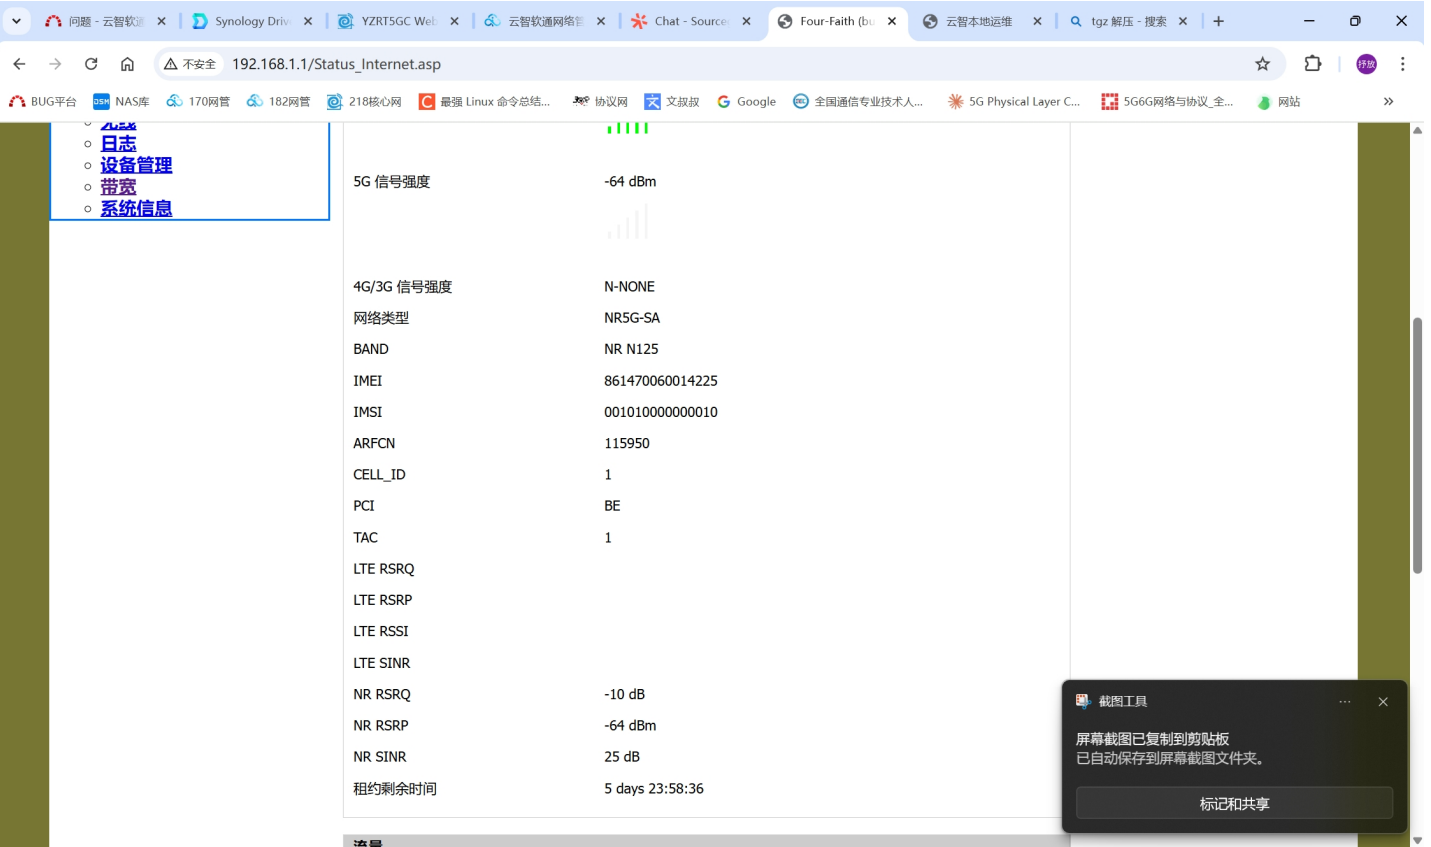
shufang测试UE正常接入GNB 用ucp\_trx\_gpioCfg.json.tgz

it's committed to rfic repo, master ad1a1fd [origin/master] [#3020](#): remove CPE DSA gpio pins in rfic gpio mapping to avoid CP control them, remove PA print of read/send buff
