网管产品 - 错误 #3089

Rel\_3.0.1\_Pre1T2,20环境，射频参数配置，通道衰减取值范围不对

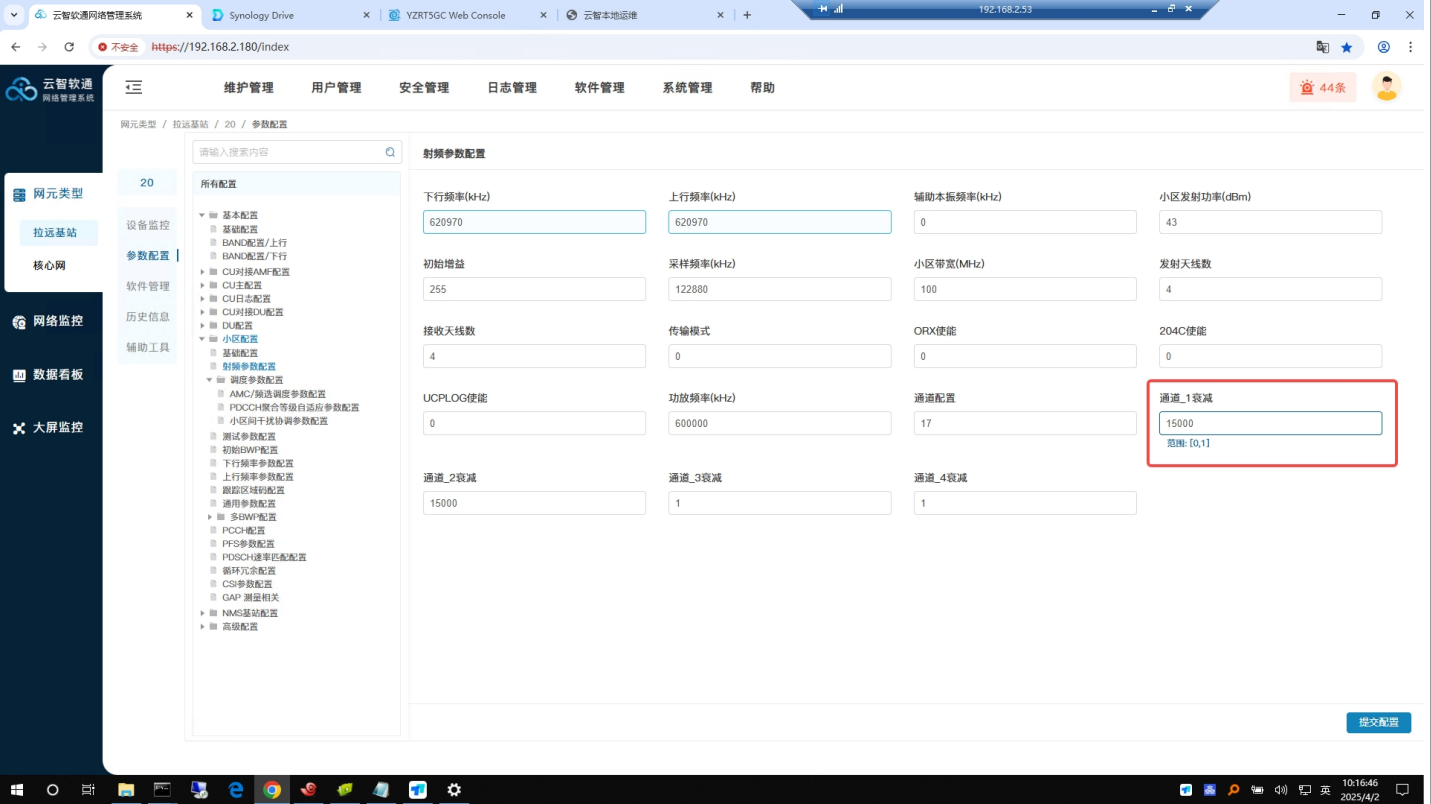
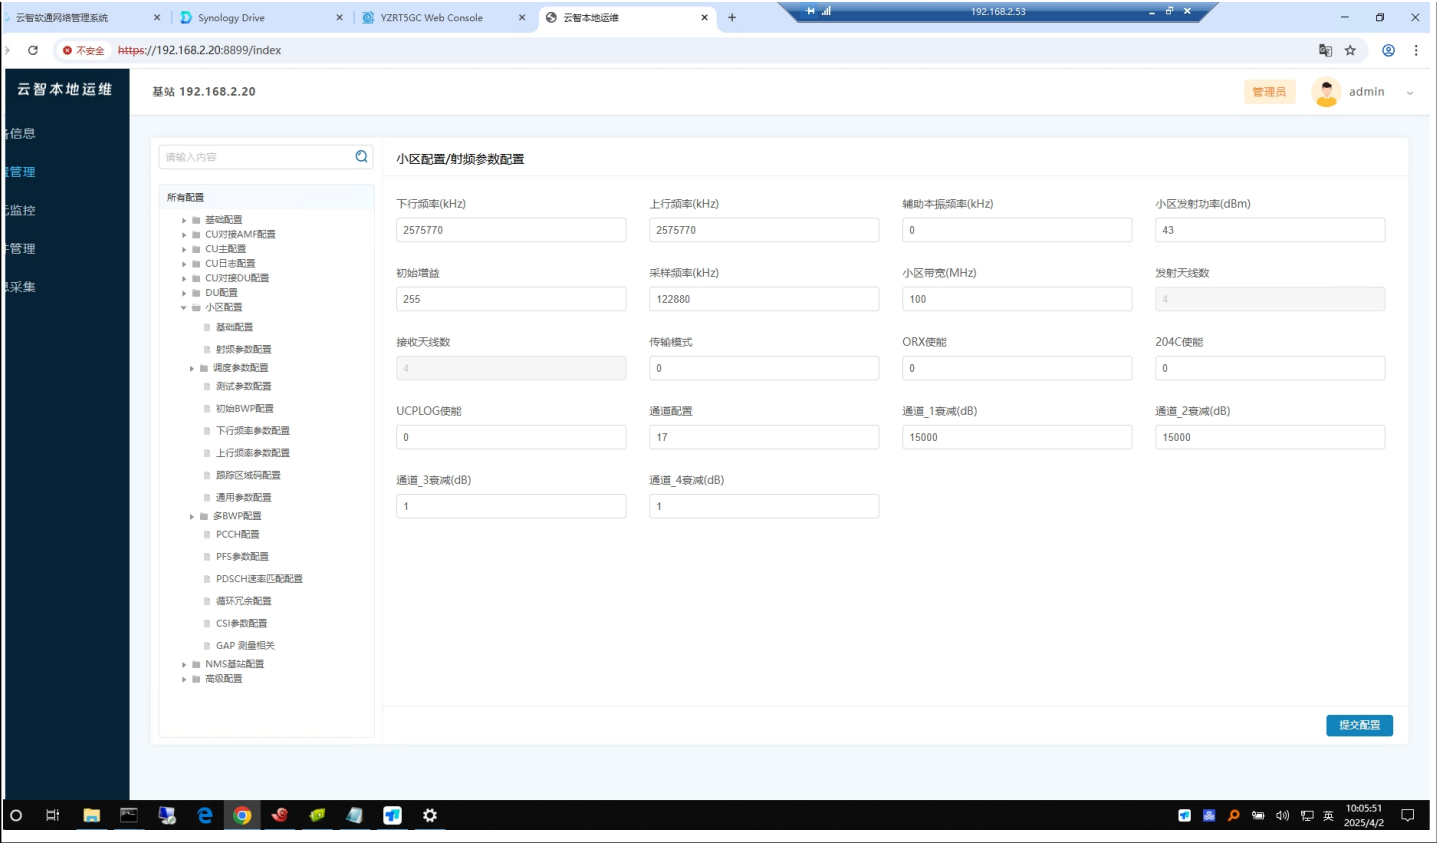
问题描述：Rel\_3.0.1\_Pre1T2,20环境，网管上射频参数配置，通道衰减取值范围不对，本地运维上没有限制取值范围

网管系统已修改：

- 1.取消对通道\_1衰减，通道\_2衰减，通道\_3衰减，通道\_4衰减的范围校验
- 2.对外不显示功放频率(kHz)
- 3.发射天线数 接收天线数不可编辑
