B5G_UE - 错误 #4689

UU口测试，终端发msg4 ack在基站概率性解错

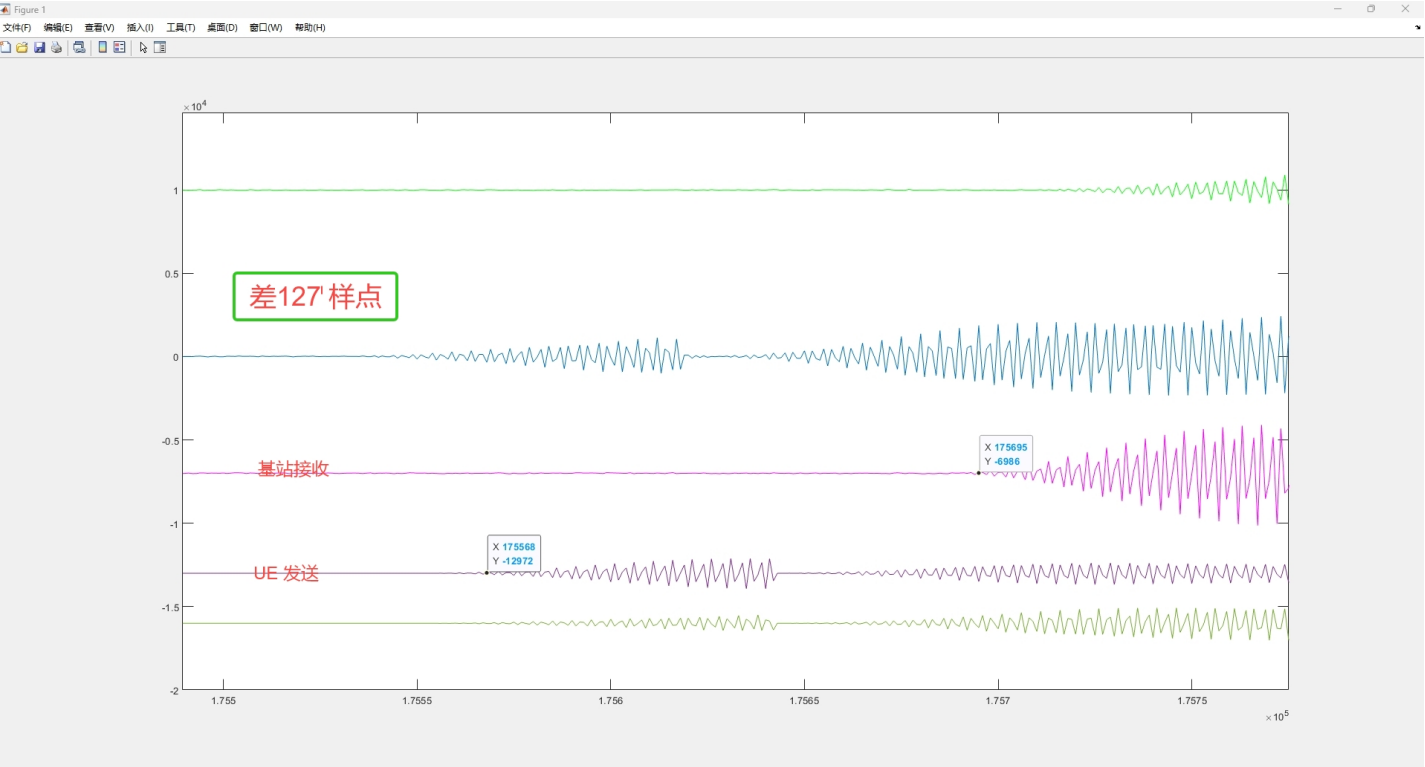
- #1 - 2026-01-04 17:08 - 白 瑞朋
- 文件 基站接收偏差.jpg 已添加

1月4日复现

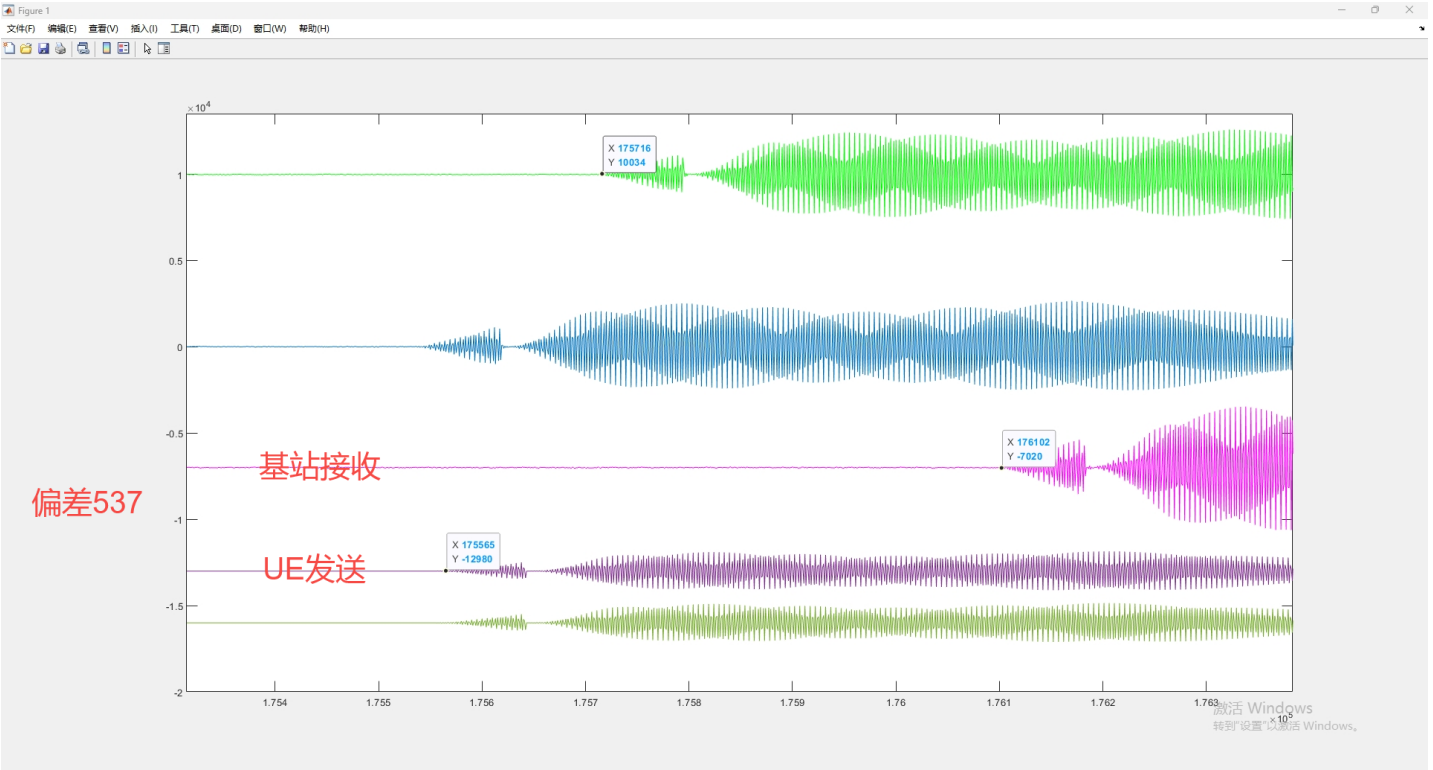
- #2 - 2026-01-04 18:01 - 白 瑞朋
- 文件 基站接收滞后537个样点.png 已添加
- 文件 Hex_ack18.dat 已添加
- 文件 Hex_UL_TIMEDATA18.dat 已添加

偏差537个样点
