2.0基站产品化测试 - 错误 #984

上行有频偏的情况下，打开频偏补偿功能，并没有效果

状态:	已关闭	开始日期:	2022-12-02
优先级:	普通	计划完成日期:	
指派给:	董小平	% 完成:	0%
类别:		预期时间:	0.00 小时
目标版本:		耗时:	2.00 小时
问题归属:	PHY	FPGA板卡类型:	115P+PRU
发现问题版本:	Rel_2.1.11P	CPU类型:	Xeon-gold5218(宝德)
目标解决问题版本:	Rel_2.1.12P

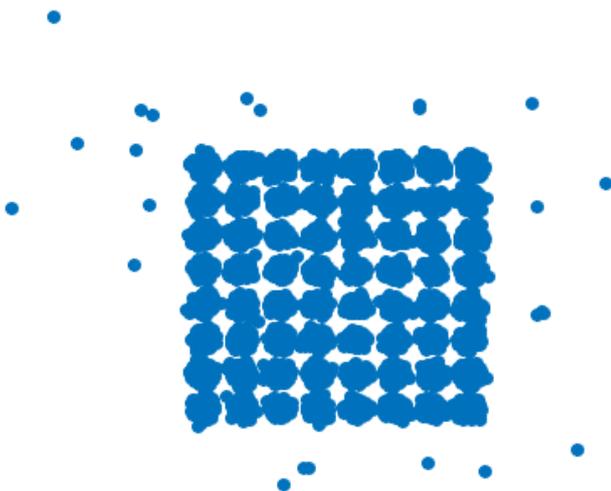
最终的星座图

Pre2版本上行调度修改为12symbol之后，DMRS位置从原来的2,11 变更为2,9。
物理层频偏补偿算法补偿系数是按照DMRS 2,11做的；DMRS变更为2,9后，需要重新添加2,9补偿系数分支。

修改了算法链路如下的代码，最终星座图没有频偏引起的旋转。
修改算法链路如下

```
if (bFixEn==1)
    if tPuschParIn.FreqComEn == 1
        % fTheta = 2*pi*9*(iFftSize+iShortCpLen)*iFreqDmrsEst/(iFftSize);
        % iFreqCmps1 = [-2 -1 0 1 2 3 4 -4 -3 -2 -1 0 1 2];
        fTheta = 2*pi*7*(iFftSize+iShortCpLen)*iFreqDmrsEst/(iFftSize);
        iFreqCmps1 = [-2 -1 0 1 2 3 -3 -2 -1 0 1 2];
        % iFreqCmps = exp(1i*fTheta.*iFreqCmps1/9).*(2^15-1);
        iFreqCmps = exp(1i*fTheta.*iFreqCmps1/7).*(2^15-1);
```
