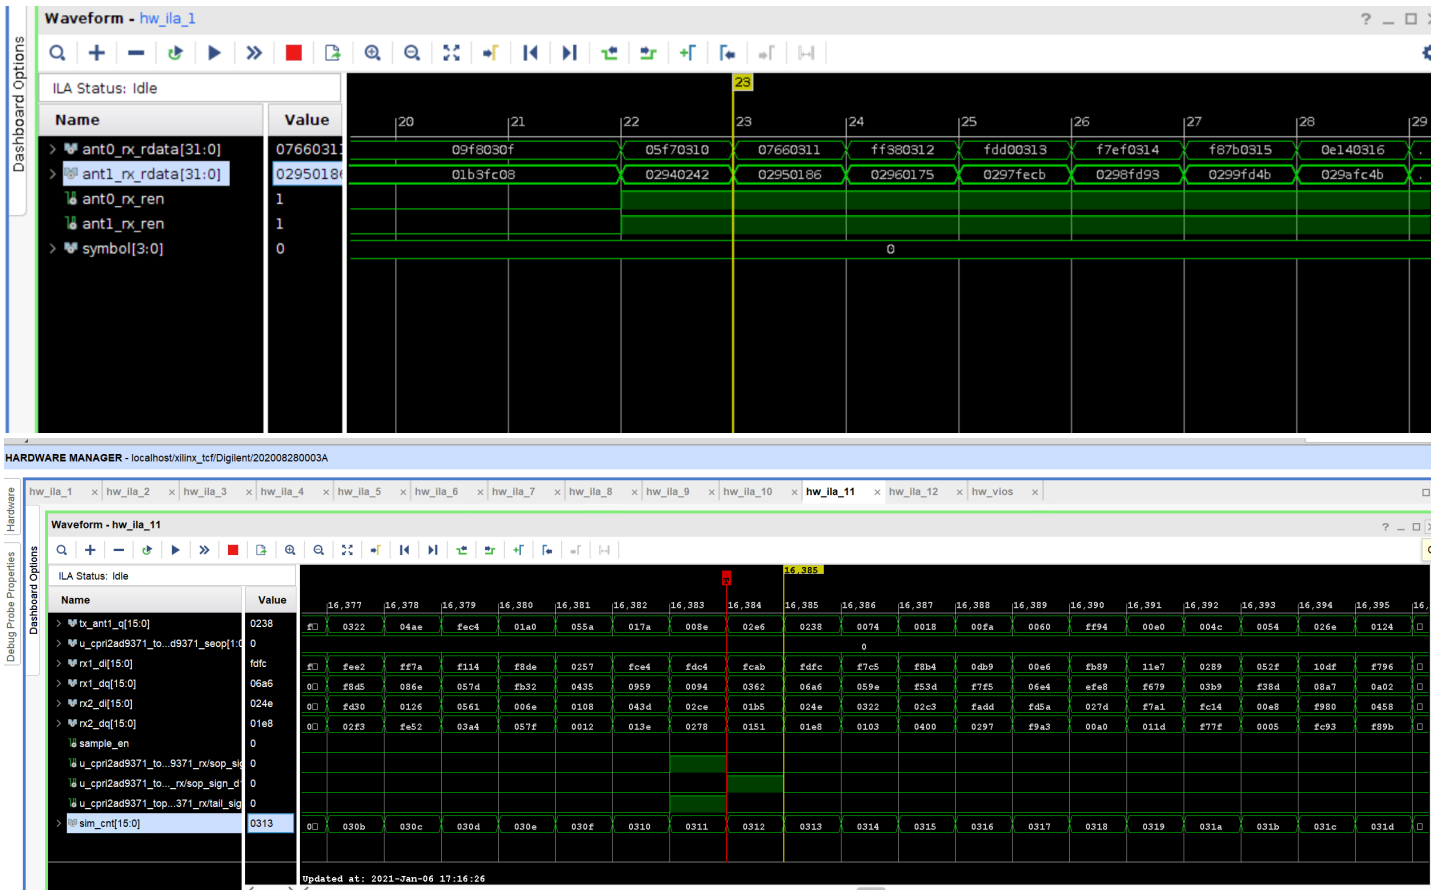
- 经确认，x86 slot打桩数据，均为连续，且0~15359循环，无跳变重复等情况
- 打桩模式下，x86采数对应打桩数据不变
- du抓数，天线0/1的打桩计数不同

| 文件 | | | |
|---|---|---|---|
| ru_slot打桩采数.png | 81.8 KB | 2021-01-06 | 匿名用户 |
