基站下发Msg6消息(鉴权请求)，终端PDSCH解析错误

| 【问题描述】<br>终端进入ACTIVE态后，基站下发鉴权请求消息，UE PDCCH DCI CRC解析OK,PDSCH解析CRC错误。 | | | |

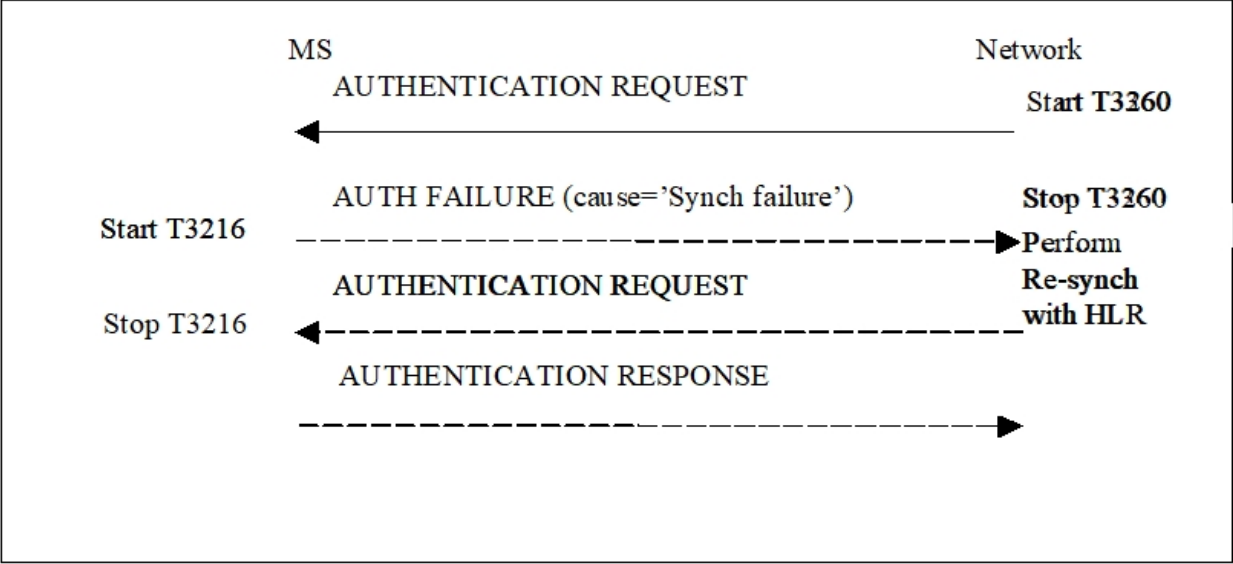
- 文件 鉴权流程.jpg 已添加

Figure 4.2a/3GPP TS 24.008: Authentication Failure Procedure (reject cause "Synch failure")
