3.0基站产品测试 - 错误 #4214

du\_app 基础问题检视—空指针问题

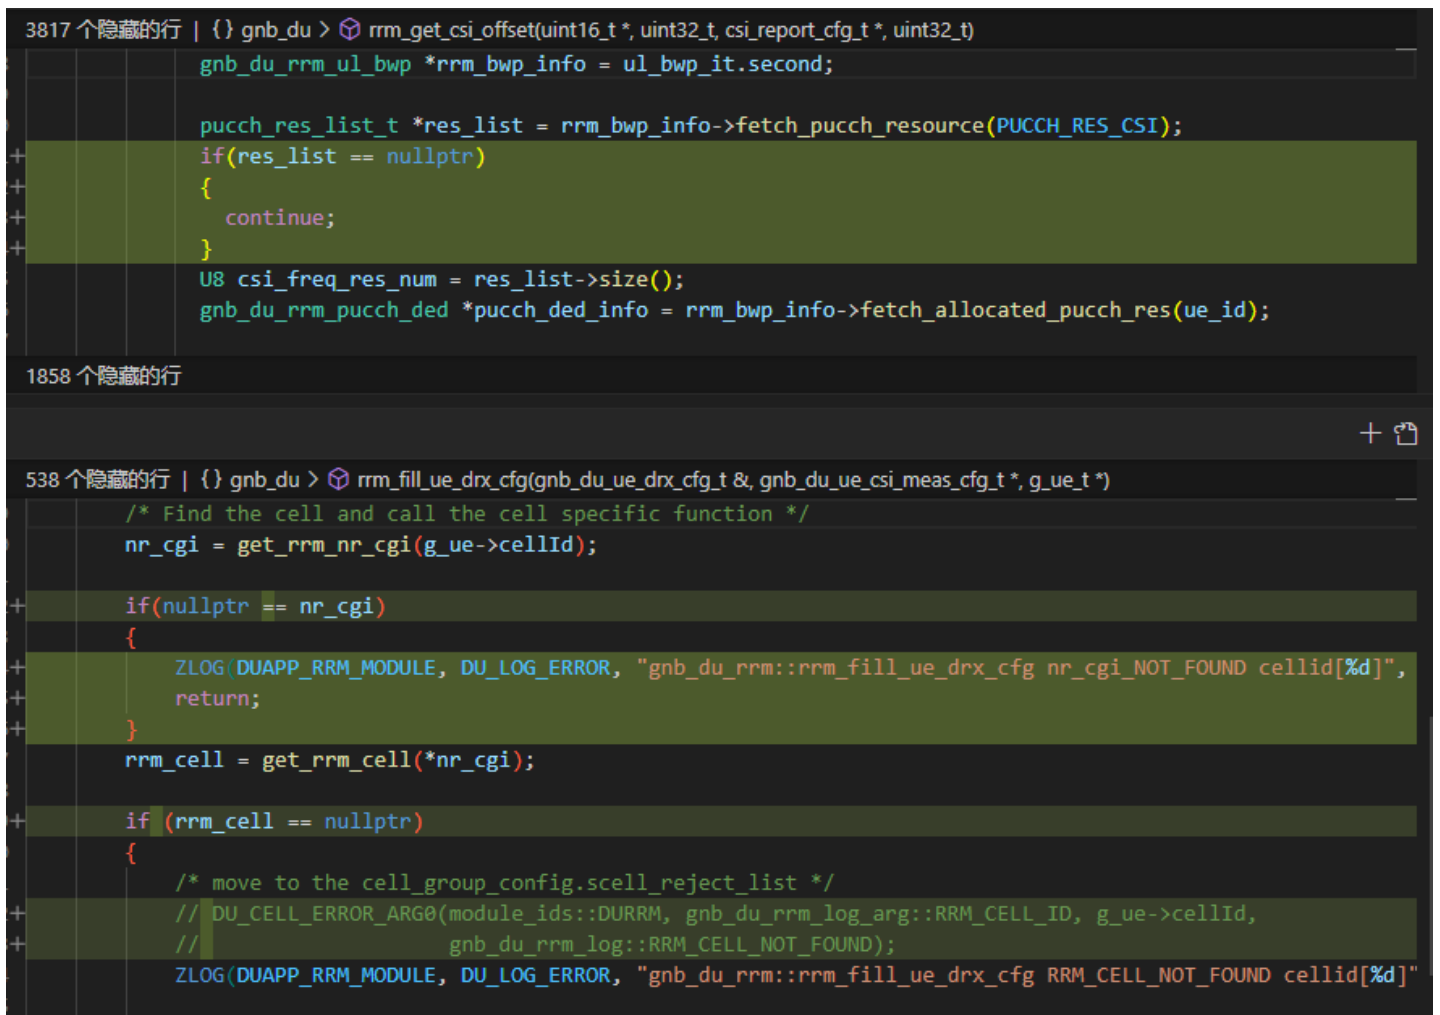
屏幕截图 2025-10-09 193527.png

2025.10.9  
du\_app/egtp/src/gnb\_du\_egtp.cpp:1119: 可能的null指针引用  
gnb\_du\_rrm.cpp:557:38: 可能的null指针引用  
gnb\_du\_ue\_rab\_mgr.cpp:811:94: 可能的null指针引用  
gnb\_du\_rrm\_cell.cpp:3821:37: 可能的null指针引用
